INFORME TECNICO SEGUN VARIABLES ELECTRICAS

**Municipalidad de Morón
Lugar: Predio Deportivo Gorki Grana**

Grupo de trabajo: GESE FRH

Mediciones Agosto-Septiembre 2011

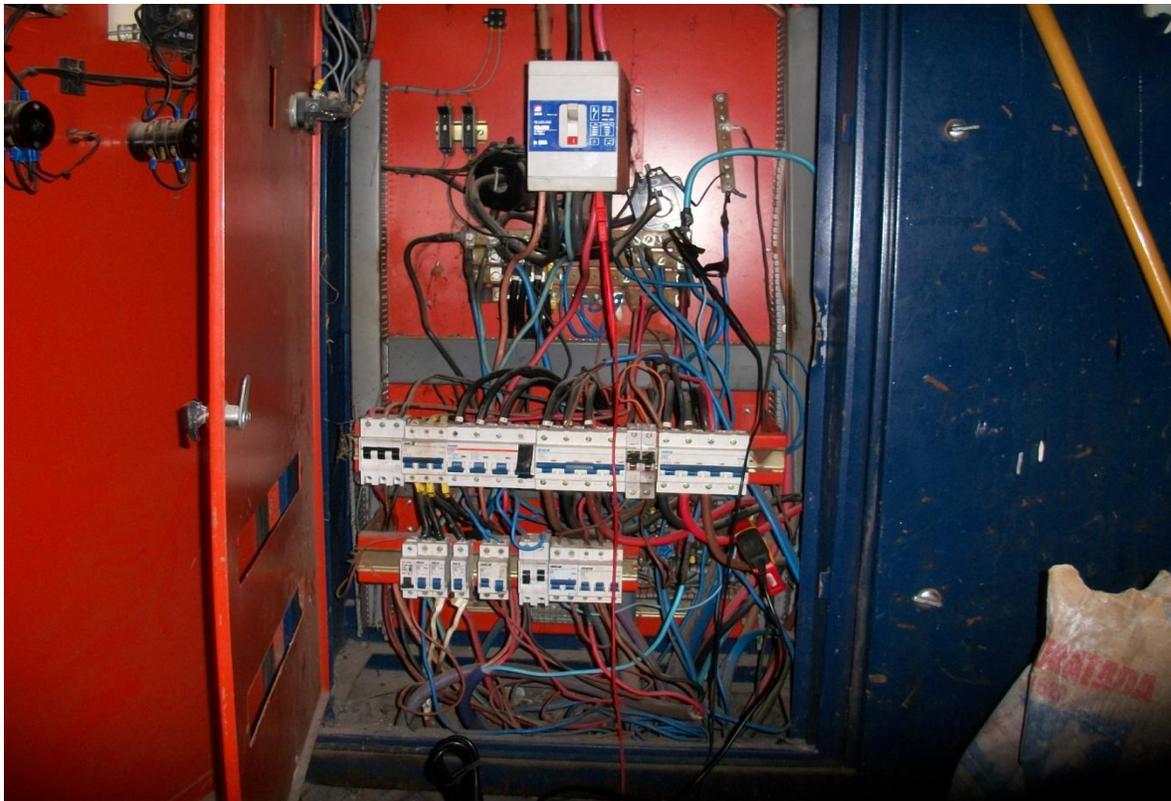
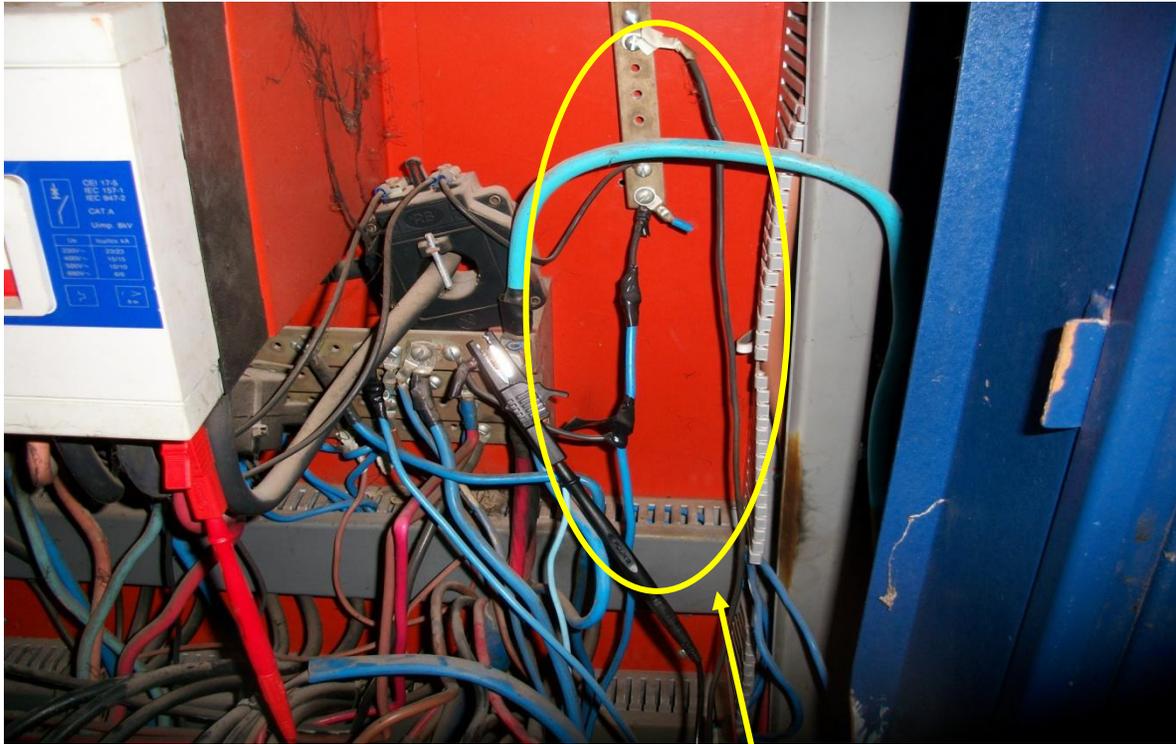
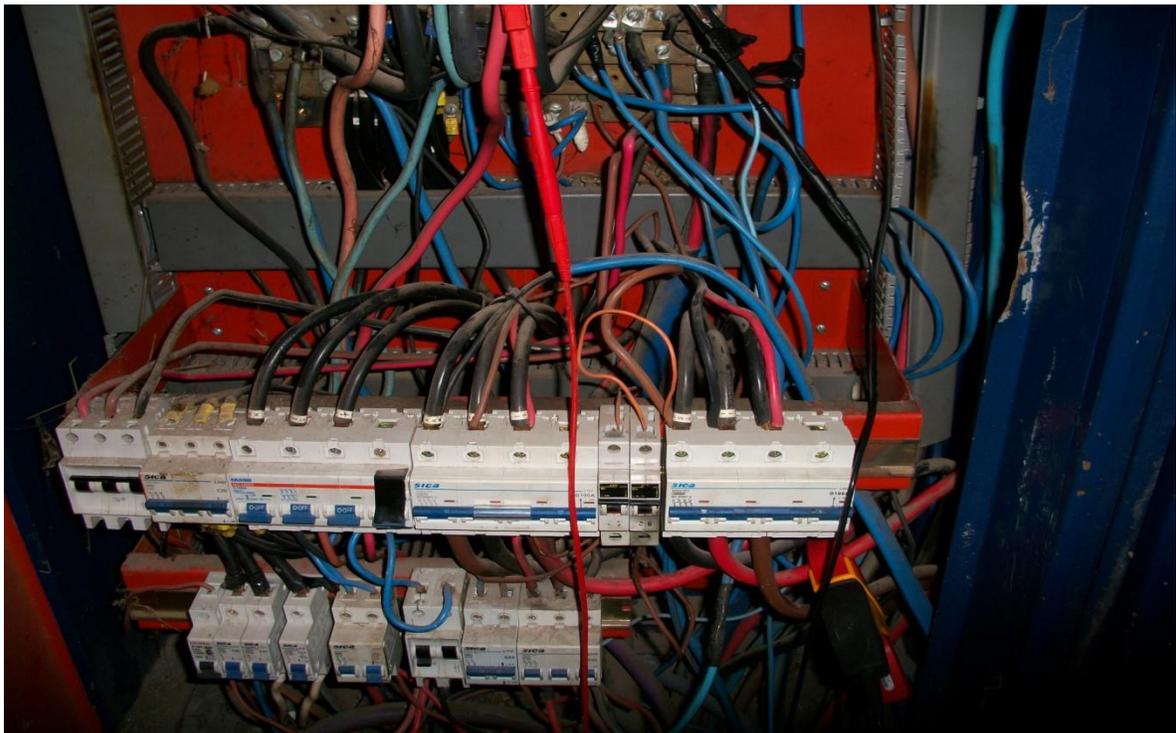
Según la siguientes toma fotográficas se observa un marcado deterioro y desorden de conexiónado eléctrico, se intuyen conexiones hechas a posteriori de su construcción lo cual no es aconsejable salvo se sigan criterios según normas y recomendaciones.

Las conexiones a tierra, las cuales deberían estar implementadas a un sistema de jabalinas adecuado para tal fin, en la actualidad se encuentran conectadas directamente al circuito de neutro de la instalación de manera inapropiada y con una sección de conductor no adecuada, tener en cuenta que el tablero principal debería tener dado el porte de potencia a

manejar una sección de cable de tierra no menor a los 25mm² de sección, mientras que el existente no supera los 4mm².

Conexión de Tierra-Neutro

La instalación de neutro debe realizarse en forma aislada en todo el recorrido interno de la instalación debiéndose conectar a tierra solamente en la entrada de alimentación, es decir en la acometida. Mientras que para la conexión de puesta a tierra de seguridad, se debe contar con un cable de sección adecuada que recorra toda la instalación eléctrica interna uniéndose a todas las partes metálicas involucradas y conectado a su vez a un sistema de jabalinas que asegure un correcto aterramiento del sistema.

- Adecuar la instalación eléctrica de tableros e instalación de acuerdo a las normas vigentes y recomendaciones de la AEA 90364.
- Realizar las instalaciones de puesta a tierra con su correspondiente medida y certificación tanto en tablero principal como secundarios (torres).
- Verificar estado de luminarias y balastos
- Cambiar cables de tablero secundario hacia luminarias
- Adecuar tablero principal, es recomendable ver la posibilidad de su cambio.
- Cambiar tableros secundarios o de torres, esto es de suma importancia según lo indicado desde el punto de vista de la seguridad. Tendrán que ser aptos para intemperie y anti vandalismo.

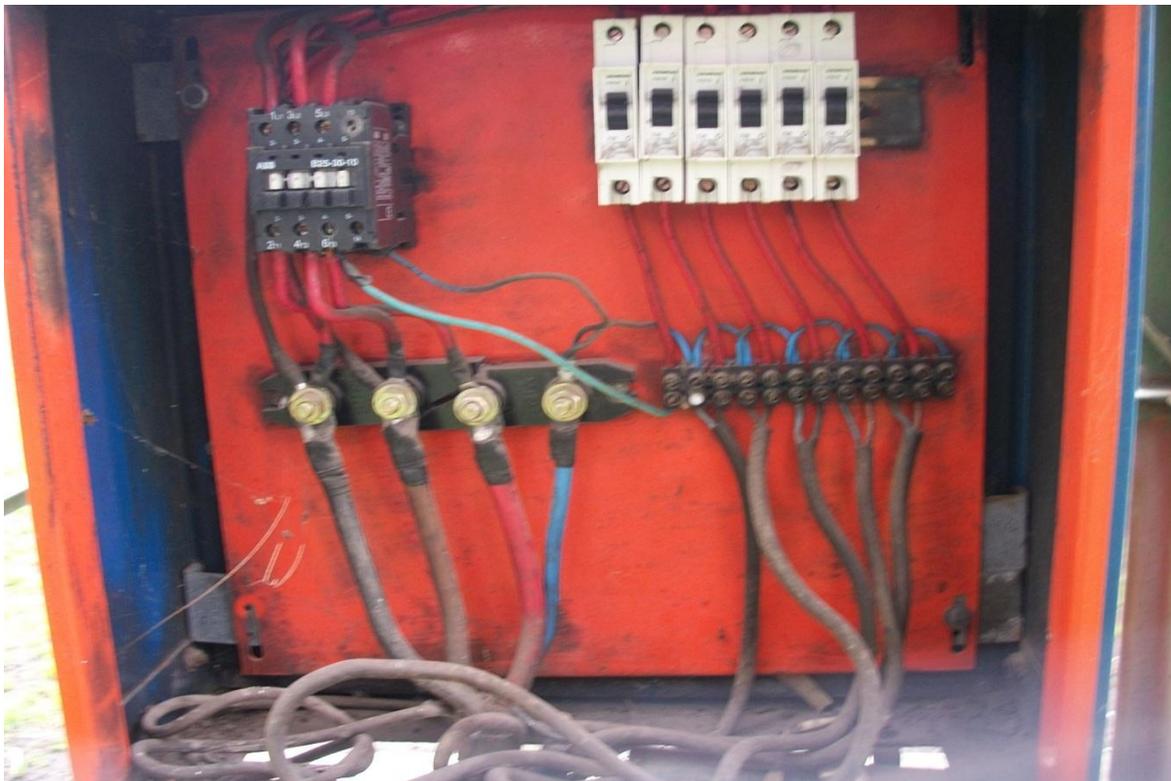
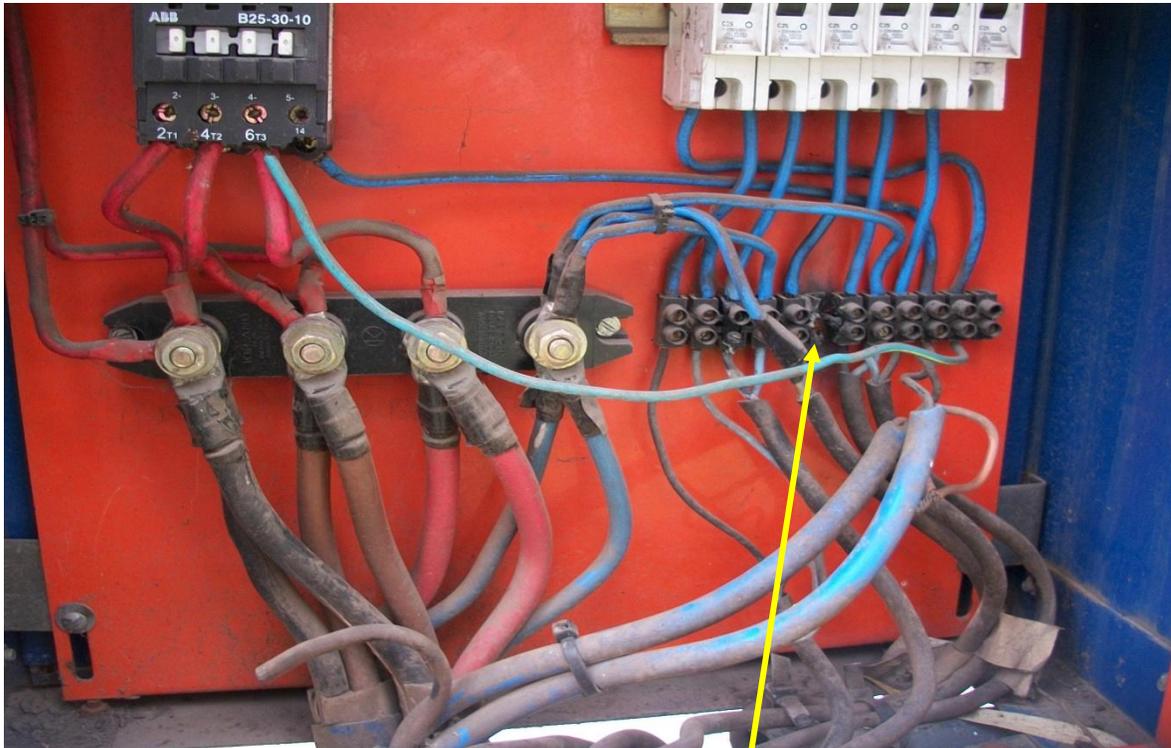
Los conductores que provienen de las luminarias se observan envejecidos, con presencia, de bornes carbonizados, producto de conexiones deficientes.

Cables con envejecimiento y bornera deteriorada

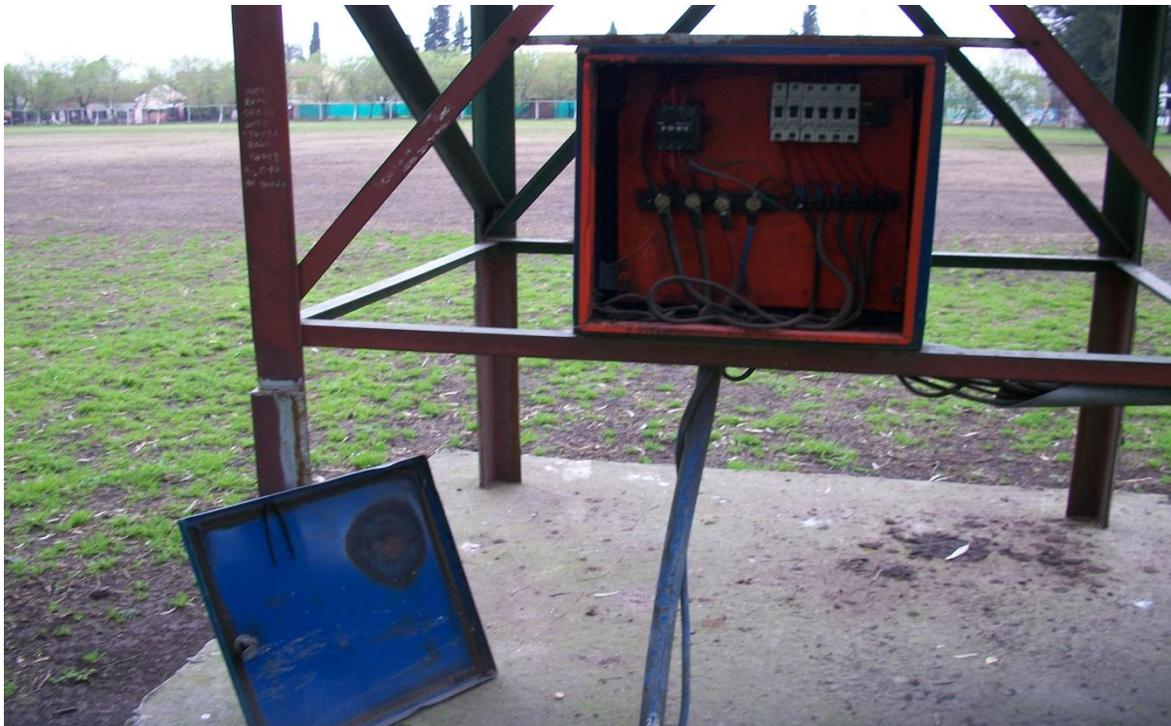
Sus puertas de acceso y seguridad se encuentran con sus bisagras rotas o deterioradas, por lo tanto sin protección tanto para cualquier persona que este efectuando tarea de recreación como para los elementos que forman parte de su interior.

Tablero sin tapa o con sus bisagras rotas.

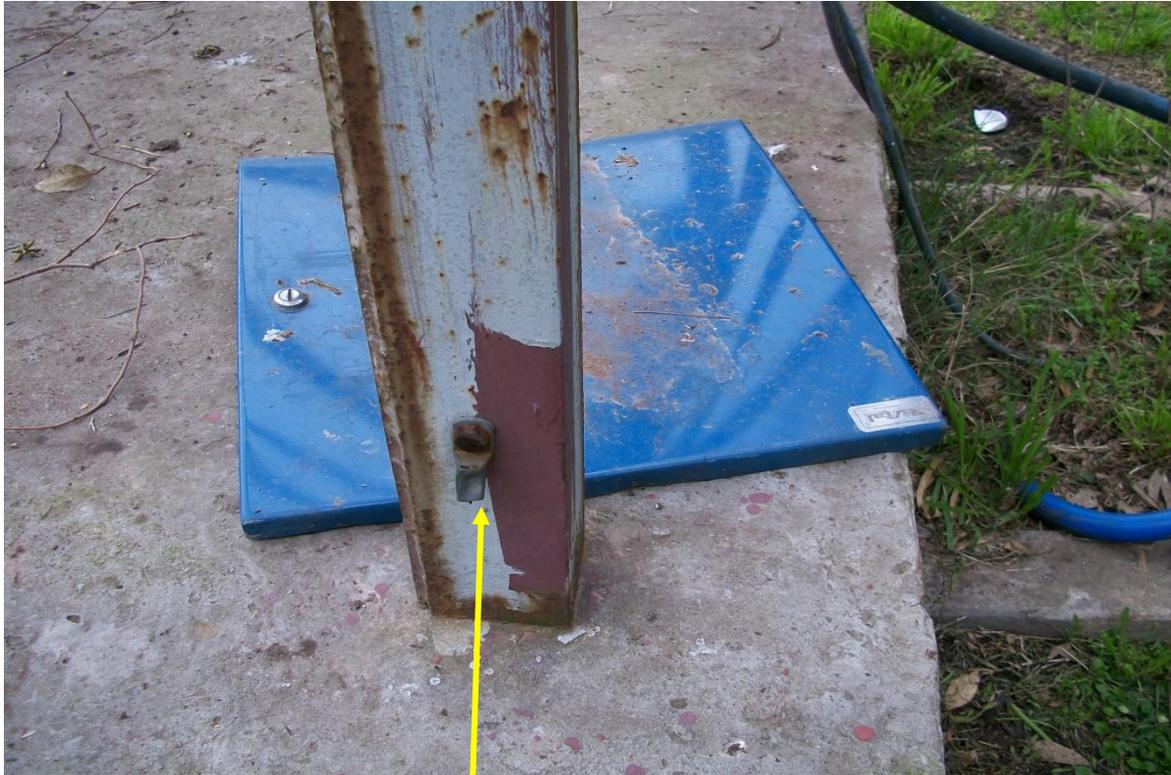
La puesta a tierra de la torre como tablero no se encuentra presente, la de la primera como se muestra en las foto está cortada o sin efecto. Lo anterior puede generar un problema de seguridad importante para aquellos que se encuentran en el lugar, máxime además que los tableros no presentan su puerta de protección o la misma como se informara se encuentra con importantes averías.

Puesta a tierra cortada o sin efecto

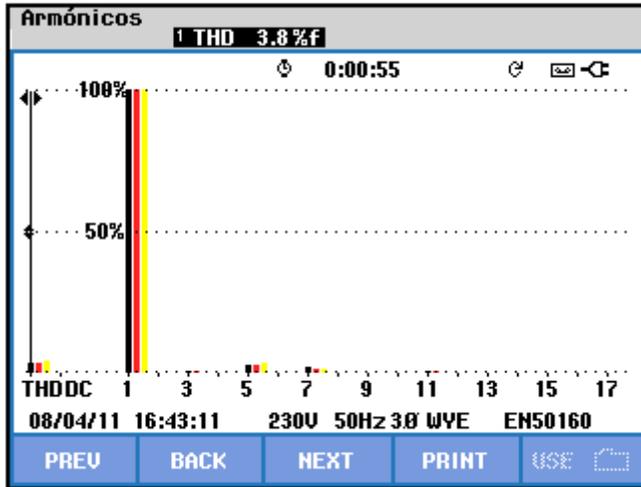
De la última medida se observa que la distorsión armónica total THD está en un valor aceptable 3.8%, 5% por lo normado para este nivel de tensión y potencia, lo cual indica en este aspecto, que la calidad del producto técnico proveniente de la empresa de servicio se encuentra en principio dentro los valores establecidos por el ENRE.

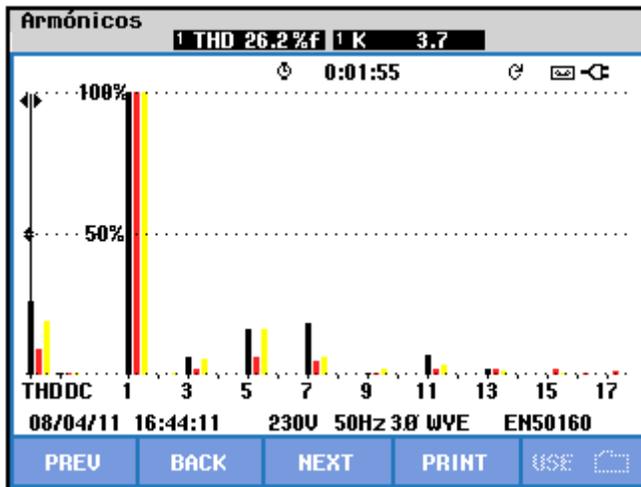
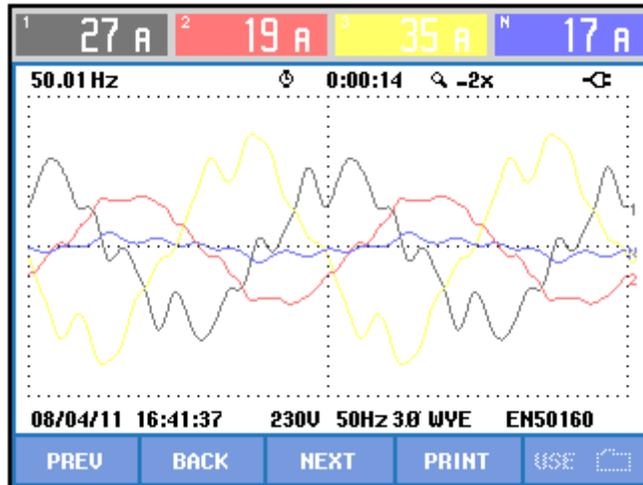
En lo que respecta a corriente, la distorsión armónica esta en valores aceptables para el tipo de carga a evaluar. Esta deformación se puede corroborar si se observa la siguiente gráfica, en donde la distorsión de corriente respecto de una señal sinusoidal, sumado al correspondiente desfase y diferencia de amplitudes entre fases son generadores de la corriente de neutro mostrada.
