***Defectos en rieles y elementos para su  
inspección no destructiva***

**Ingeniería Ferroviaria**

**Grupo Ensayos No Destructivos Aplicados a la Industria  
Ferroviaria**

**Universidad Tecnológica Nacional**

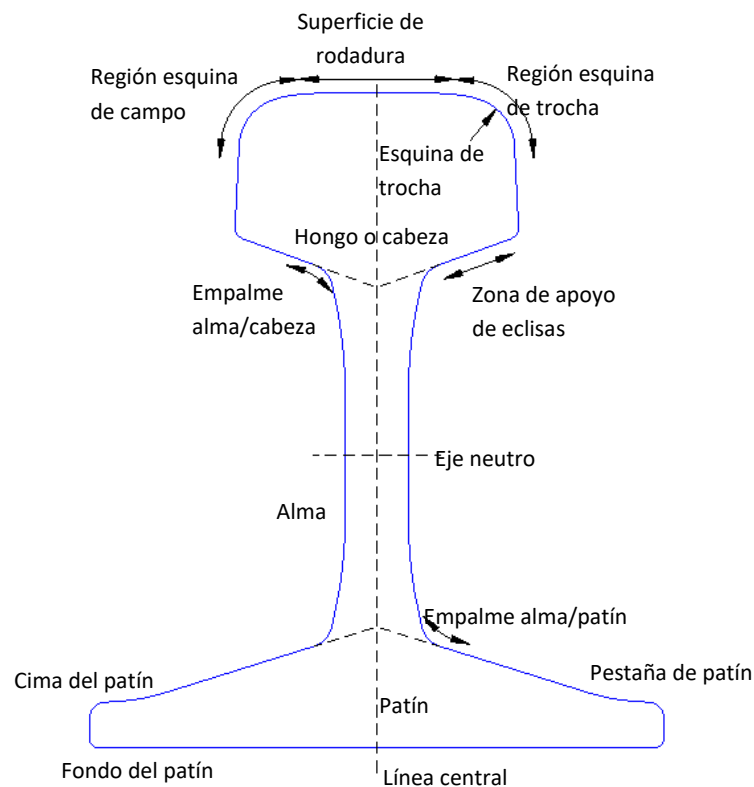
**Fondo del patín:** Región inferior del patín del riel, que se encuentra en contacto con los durmientes o el balasto.

**Pestaña del patín:** Región del borde del patín del riel.

**Figura 1.** Terminología empleada para la ubicación de las partes de un riel.

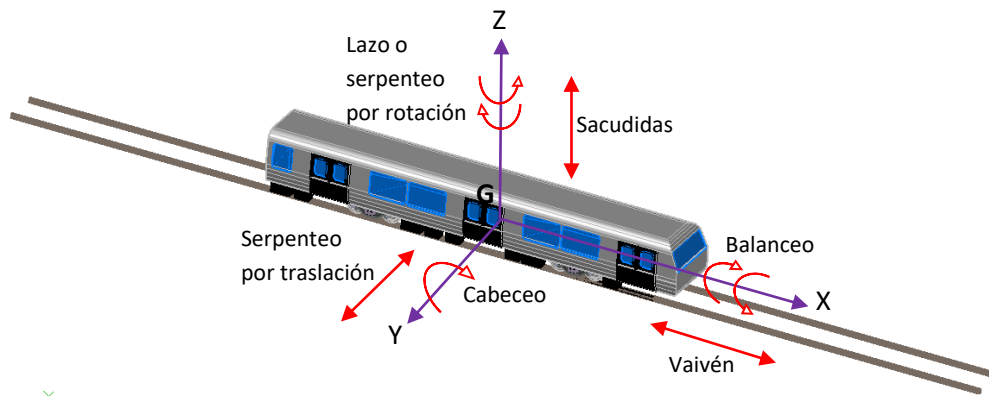
En la Figura 4 se muestran este tipo de movimientos; los cuales se pasan a desarrollar a continuación.

**Figura 4.** Clasificación de los movimientos del tren.

1. Alrededor del eje horizontal longitudinal – eje GX de la Figura 4 – **BALANCEO**.
2. Alrededor del eje horizontal transversal – eje GY de la Figura 4 – **CABECEO**.
3. Alrededor del eje vertical GZ de la Figura 4 – **LAZO**.

4. Según el eje longitudinal GX de la figura 4 – **VAIVEN**.
5. Según el eje transversal GY de la figura 4 – **SERPENTEIO**.
6. Según el eje vertical GZ de la figura 4 – **SACUDIDAS**.

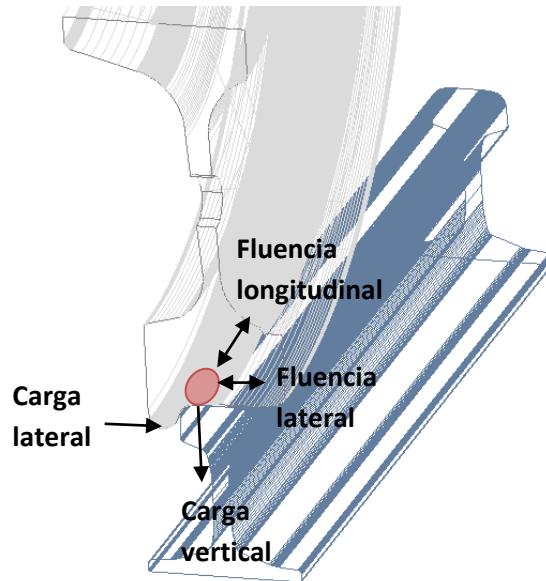
**Carga vertical:** Es la carga aplicada por la pisada de la rueda a todo el riel *bajo condiciones normales de operación*, ver Figura 11. Este tipo de carga puede tener tres componentes:

**Carga lateral:** Esta es la carga usualmente aplicada por la pestaña de la rueda a los rieles en las curvas (ver Figura 11), debido a las fuerzas que curvan el conjunto ruedas-bogie. Sin embargo, en curvas poco pronunciadas, o aún en caminos rectos, se pueden producir cargas dinámicas laterales considerables cuando el conjunto de ruedas-bogie y/o vehículo tienen un comportamiento dinámico lateral alto (oscilación lateral). A esto se suma los movimientos de lazo y de balanceo, que en mayor o menor grado son inevitables. Este tipo de cargas tienden a forzar los rieles hacia el exterior de las curvas, forzando las fijaciones.

**Cargas de fluencia<sup>1</sup>:** Las cargas de fluencia se generan en la zona de contacto rueda-riel, debido a la acción muy localizada de la rodadura de la rueda sobre el riel, ver Figura 11. Se refiere a las cargas que pueden producir deformación plástica sobre el riel. El área de la superficie de contacto rueda-riel generalmente se encuentra entre los 1.5 y 3 cm<sup>2</sup>; llegando hasta los 5 cm<sup>2</sup> en el caso de ruedas y/o rieles deteriorados o defectuosos<sup>2</sup>; esto genera elevadas tensiones en esa zona. Por lo tanto, la interfase rueda-riel es la parte más crítica del riel en servicio debido a las elevadas tensiones de interacción y al número de ciclos de pasadas por día, junto con altas cargas en los ejes y/o velocidades relativamente altas.

Figura 11. Terminología empleada para las cargas.

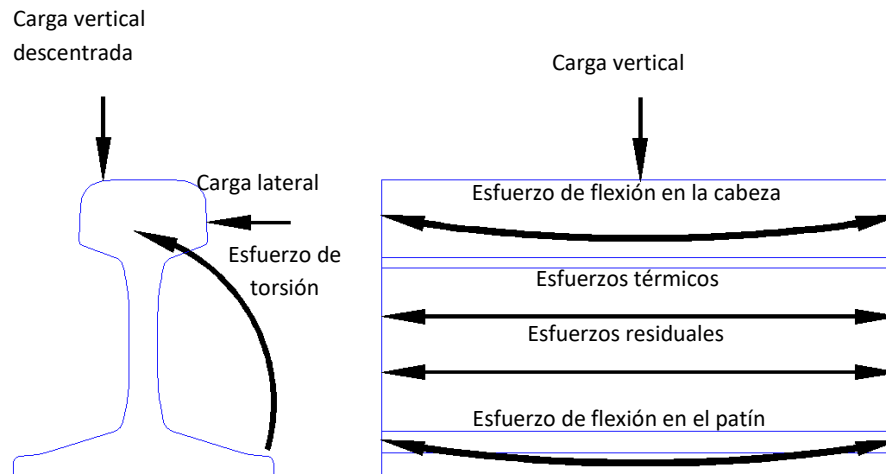
**Esfuerzos de Flexión:** La flexión en los rieles puede ocurrir debido a diversos factores, ver Figura 12:

**Esfuerzos térmicos:** Estas tensiones se producen en los rieles largos soldados o continuamente soldados. Son a causa de la expansión térmica longitudinal y la contracción que se producen cuando la temperatura real del riel aumenta por encima o se reduce por debajo, de la temperatura libre de tensión a la que los rieles han sido soldados en campo, ver Figura 12.

- Cuando la temperatura de los rieles está por encima de la condición libre de tensiones, se establecen esfuerzos longitudinales de compresión.
- Cuando la temperatura de los carriles está por debajo de la condición libre de tensiones, se establecen esfuerzos longitudinales de tracción, que influyen en el desarrollo de defectos del riel, en particular en el plano transversal.

**Figura 12.** Esfuerzos soportados por el riel.

Las características de las tensiones residuales son altamente variables y no debe subestimarse su efecto. Por ejemplo, tanto el proceso de endurecimiento de la cabeza del riel y las soldaduras aluminotérmicas pueden presentar esfuerzos verticales muy altos en el alma del riel. Por otro lado, el endurecimiento en la cabeza puede presentar esfuerzos longitudinales en la cima de la cabeza y el patín, y esfuerzos longitudinales de compresión en el alma y el lado de la cabeza, ver Figura 12.

Otro desplazamiento longitudinal de los rieles es el que producen el choque o golpeteo de las ruedas sobre las juntas; o las deformaciones elásticas de los rieles que produce una especie de ondulación. También, como se mencionó recién, los esfuerzos térmicos pueden desarrollarse en la dirección longitudinal, tanto en elevadas temperaturas como en bajas temperaturas, ver Figura 12.

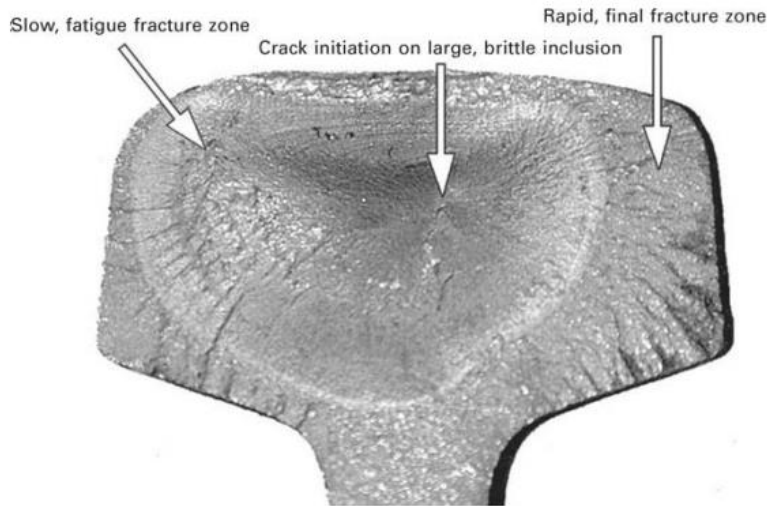
En la Figura 13, [11], se muestra una típica fractura de fatiga, iniciada en una inclusión (defecto de fabricación del riel); se indican: el crack de iniciación; la zona de crecimiento lento por fatiga (corresponde al crecimiento lento o fractura dúctil); la zona rápida final de fractura (corresponde al crecimiento repentino o fractura frágil). Las aureolas de transición entre las zonas mencionadas corresponden al crecimiento rápido (no está señalado así en la Figura 13). El defecto donde se inicia el proceso de fractura puede ser otro; pero en las superficies de fractura generalmente se pueden identificar los tres tipos de crecimiento.

El término **detalle de fractura** se lo empleará a lo largo de este texto para pormenorizar las características de la superficie de fractura una vez que el defecto, ya sea superficial o interno, se hace crítico y produce la ruptura del componente. Es decir, la Figura 13 muestra un *detalle de fractura*, luego que un defecto interno (inclusión frágil) se propagó, se hizo crítico y se produjo la fractura del riel.

**Figura 13.** Detalle de fractura por fatiga. Slow, fatigue zone (crecimiento normal o fractura dúctil); Rapid, final fracture zone (crecimiento repentino o fractura frágil); el defecto de iniciación es una inclusión frágil, [11].

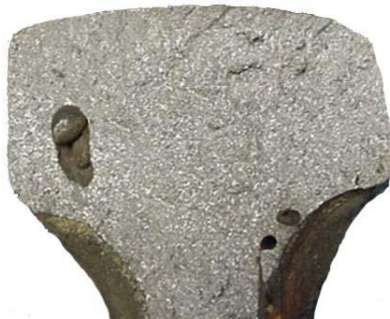
Si en la superficie de rotura no existe una condición de fatiga visible, el fallo se denomina fractura frágil directamente. Esto suele ocurrir en soldaduras aluminotérmicas defectuosas; la Figura 14 muestra una soldadura aluminotérmica que rompió en modo frágil debido al debilitamiento producido por escoria atrapada.

**Figura 14.** Detalle de fractura frágil, [12]. Soldadura aluminotérmica con escoria atrapada.

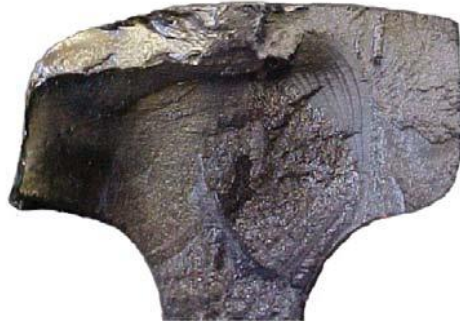
Existen defectos que se desarrollan en otras direcciones, además de las contenidas en los planos transversales al riel; por ejemplo, en direcciones angulares y longitudinales, o una combinación de direcciones transversales, angulares y longitudinales. Este crecimiento de defectos también produce etapas identificables de crecimiento similares a las descritas para los defectos transversales. Los detalles de fractura para este tipo de direcciones de propagación se denominan **fracturas de múltiples etapas**. En este tipo de rupturas también se incluyen defectos en agujeros de pernos de eclisas, en base de eclisas, y defectos de separación de la cabeza y el alma. Cuando un defecto muestra múltiples etapas de desarrollo, cada etapa se considera una etapa de desarrollo por separado. En ocasiones se los denomina fracturas compuestas, como la presentada en la Figura 15, [13].

**Figura 15.** Fractura compuesta, con un detalle de fractura en múltiples etapas, [13].

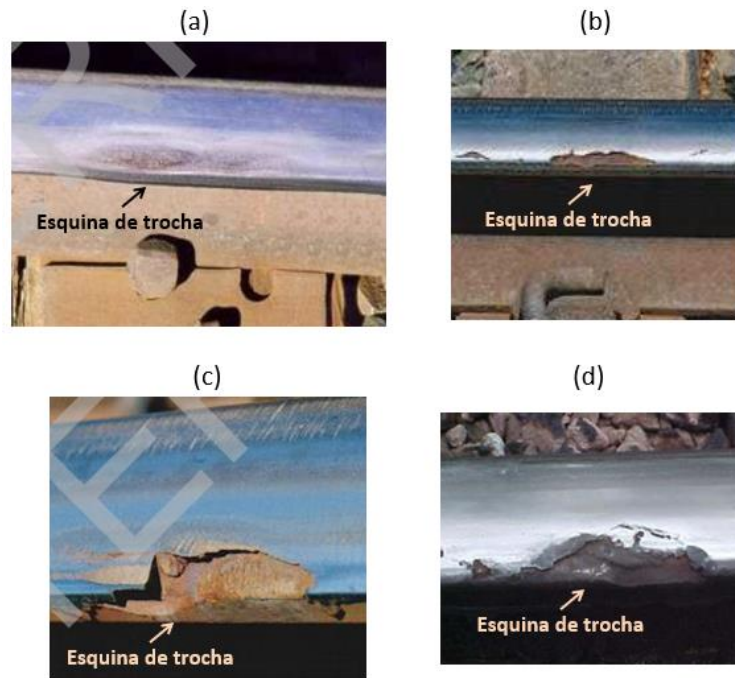
<sup>4</sup> El descascarillado es una separación progresiva horizontal del material base del riel. El desprendimiento puede ocurrir en cualquier nivel del lado de trocha, usualmente en la esquina superior de trocha. El descascarillado se extiende longitudinalmente – no como una verdadera fisura horizontal o vertical – con un ángulo relacionado con la cantidad de desgaste del riel. El descascarillado puede girar hacia abajo para formar una separación transversal.

Figura 19. Descascarillado (shelling) en diferentes etapas, [23].

Los defectos de FCR que más comúnmente se presentan son: “head checks” (HC) (Figuras 17 y 18), descascarillado<sup>4</sup> (“shells” o “shelling”) (Figura 19) y “squats” (Figura 20) ([19], [21], [22], [23]); en menor medida se presentan descamaciones<sup>5</sup> leves (“mild flakings”) (Figura 21 (a) línea Sarmiento, Argentina; Figura 21 (b) [13] y “belgrospi” [27] (Figura 21 (c)).

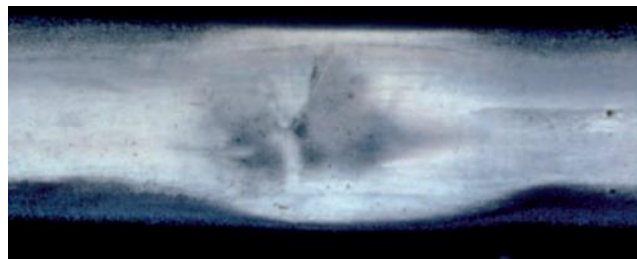
Figura 20. Squat, [21].

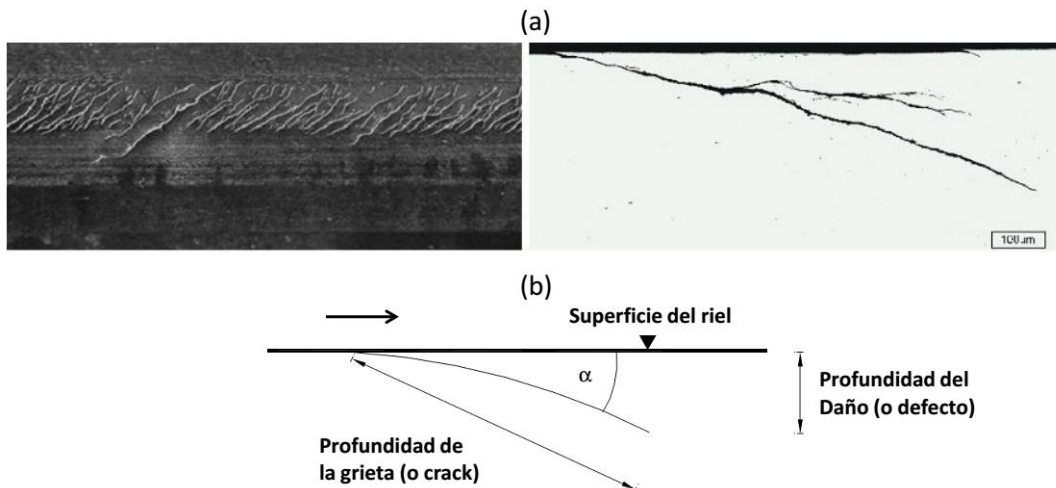
**Figura 23:** (a) [26], (b) [22], la flecha indica la dirección de rodadura.

Los **head checks** aparecen en la superficie del riel como un patrón de fisuras pequeñas (a veces conocido como patrón de piel de serpiente). Se producen principalmente en la región esquina de trocha Figura 17 pero también se pueden presentar en la parte superior de la superficie del riel como se muestra en la Figura 18. El término “head checks” surgió del aspecto de las fisuras que ocurren en la esquina de trocha; pero se utiliza también para el daño análogo producido sobre la banda de rodadura. Estas fisuras o cracks se extienden hacia adentro del riel en un ángulo de  $15^\circ$  a  $30^\circ$  con respecto a la superficie del riel en la dirección de rodadura, ver Figura 23, [26]; y ocurren en grandes cantidades distribuidas en toda la zona afectada, Figuras 17, 18 y 22 (c). En [26] se informa una distancia entre cracks de 0.5 a 7 mm y se evalúan fisuras producidas por HC con profundidades entre 1 y 6 mm. Luego de que aparecen, en etapas avanzadas de su crecimiento suelen ocasionar desprendimientos o descamaciones, las cuales pueden llegar hasta 15-10 mm de ancho y 3 mm de profundidad, [23], Figuras 18 (b), 22 (b) y (c).

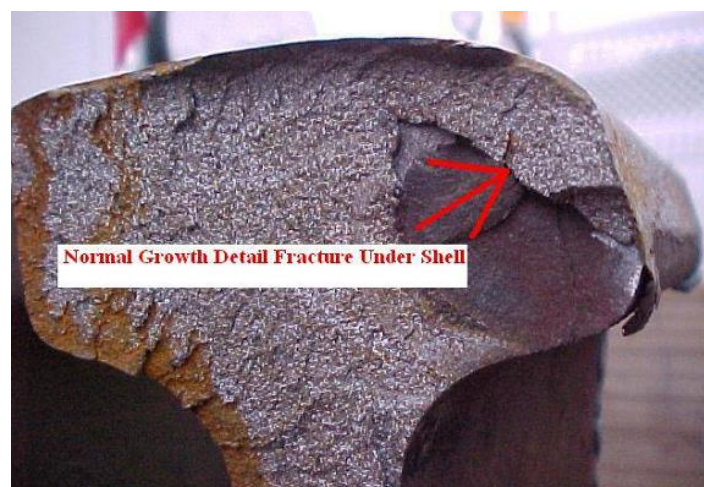
**Figura 31.** Detalle de fractura originada en un shell de la esquina de trocha, [13].

Este tipo de daño también se conoce como descascarillado o “shells”. Se pueden considerar defectos sub-superficiales: las fisuras se inician y comienzan a propagarse en capas sub-superficiales endurecidas por deformación a profundidades entre 2 y 8 mm en la esquina de trocha, generalmente, en el riel externo de curvas, [23]; pero no aparecen de manera regular y con un patrón repetitivo como los head checks. En su etapa inicial, el descascarillado se identifica como manchas oscuras en la zona de la esquina de trocha (similares a los squats), Figura 30 (a) y Figura 19 (a). Las fisuras se desarrollan en planos horizontales y/o longitudinales, consistentes con la forma del riel en la esquina de trocha. Esas fisuras iniciales pueden continuar su crecimiento en una dirección longitudinal, sobre el plano en que se inició, con un ángulo entre 10° y 30° con respecto a la superficie del riel y luego producir un desprendimiento (descascarillado), Figura 30 (b), [13] y Figura 19 (b) a (d), línea Sarmiento (Haedo, Argentina); o girar hacia abajo para formar un defecto transversal el cual puede seguir creciendo en un plano transversal, y si no se detecta a tiempo puede llevar a la rotura del riel, Figura 31, [13]. Normalmente el crecimiento, de las fracturas por shelling,

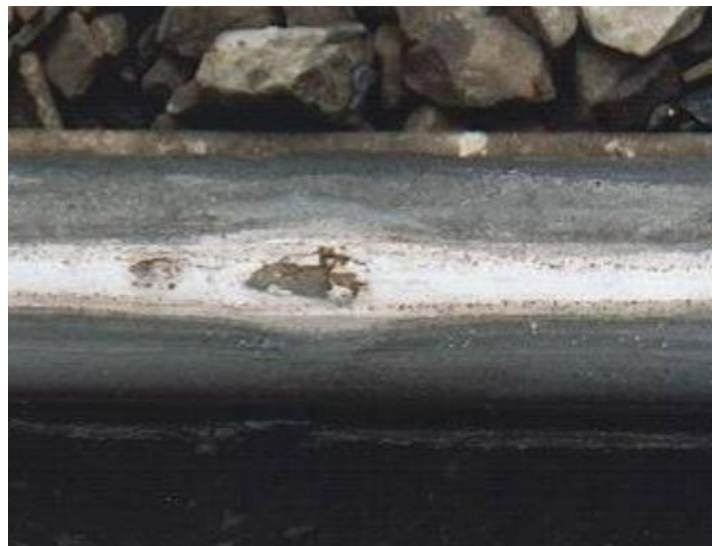
**Figura 33.** Quemadura mediana, [3].

La Figura 33 muestra la apariencia general de una quemadura de severidad mediana; la Figura 34 es una quemadura de severidad alta; mientras que en la Figura 35 se tienen quemaduras múltiples, estas ocurren cuando más de una rueda motriz deslizan juntas.

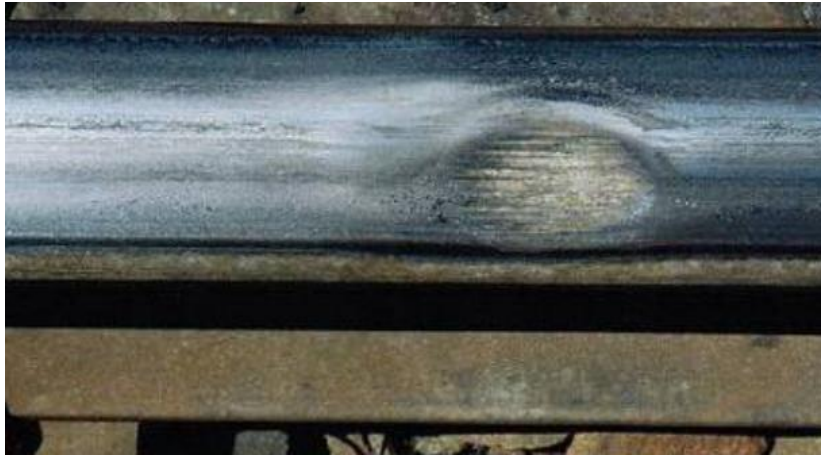
**Figura 34.** Quemadura grande, [3].

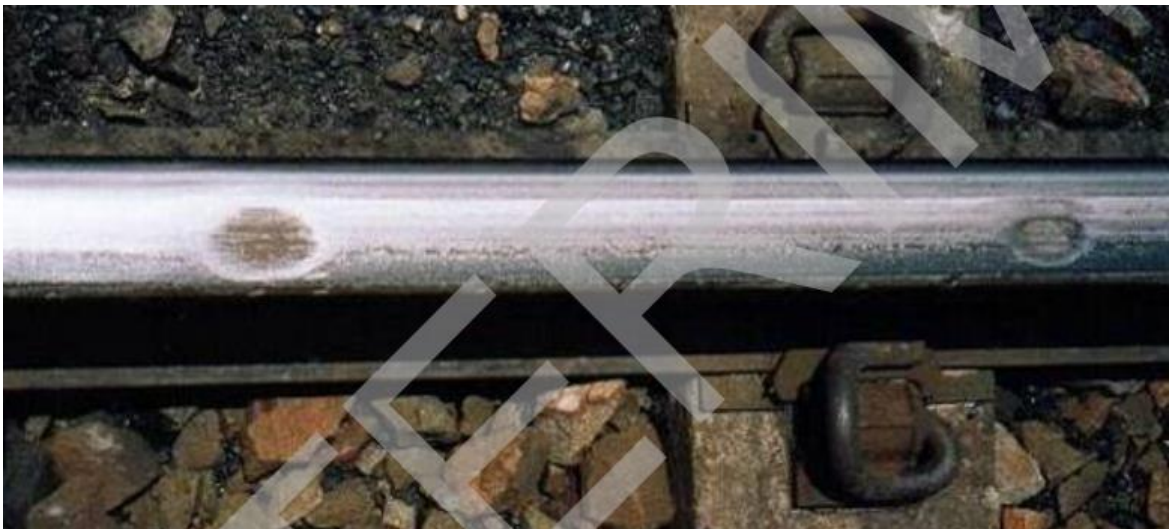
**Figura 35.** Quemaduras múltiples, [3].

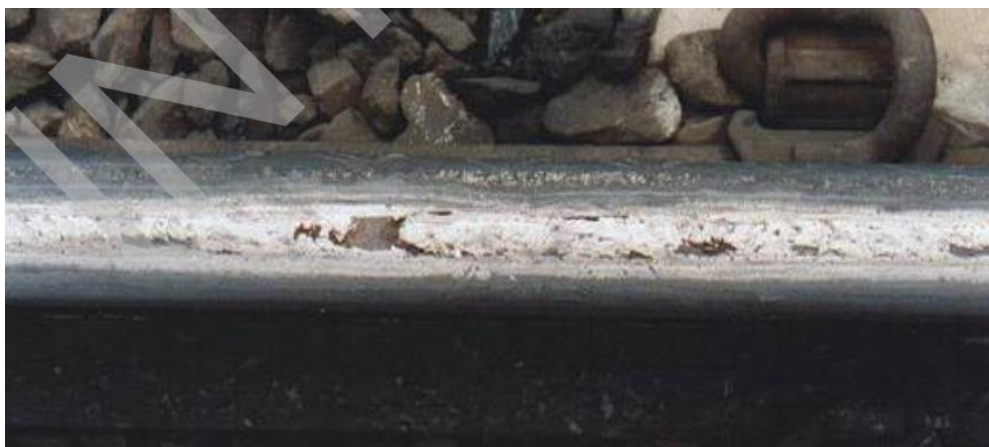
**Figura 36.** Quemaduras producidas por el deslizamiento de rueda de locomotora en movimiento, [3].

Las quemaduras de ruedas pueden ocurrir, también, cuando la locomotora está en movimiento. En este caso, la región dañada se puede extender sobre una longitud del riel considerable, Figura 36.

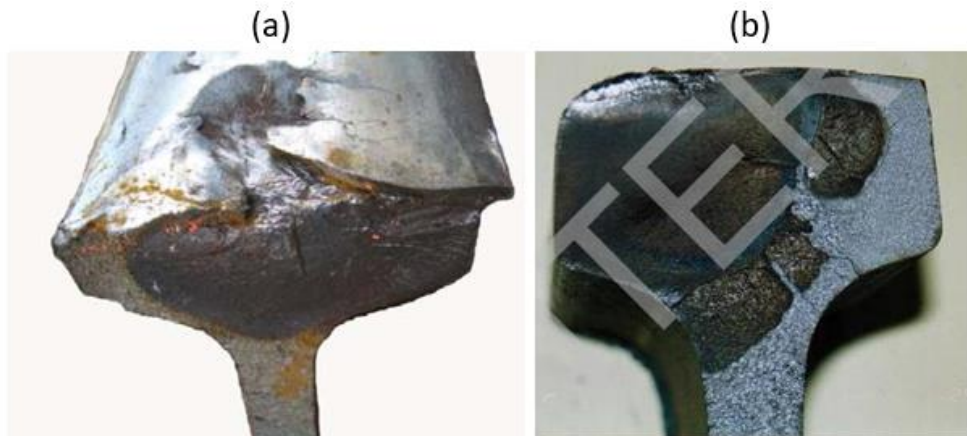
**Figura 37.** Detalles de fractura por quemadura de locomotora, [3] y [4].

En la Figura 37 se muestran dos detalles de fractura por quemadura de locomotora. Una fractura de este tipo presenta una superficie quemada. La separación transversal, generalmente, no tiene núcleo y puede extenderse en cualquiera de los tres planos. Muchas veces, la presencia de la separación transversal no es visible hasta que el defecto alcanza la superficie del riel (aparecen grietas superficiales o aparece la separación horizontal). La separación horizontal del material del riel comienza en la superficie de rodadura y se prolonga hacia abajo (separación transversal). Como ya se dijo, esas indicaciones superficiales no son representativas del posible desarrollo del daño transversal y si no se evalúa a tiempo se produce la rotura vertical completa del riel, Figura 38.

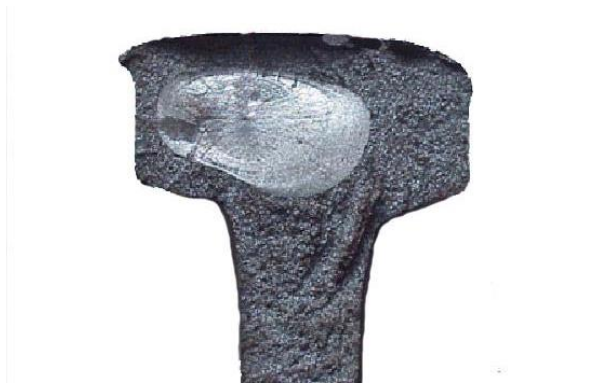
**Figura 39.** Detalle de fractura iniciada en un poro.

En la Figura 13, se muestra como una inclusión frágil en el acero del riel causó una fractura transversal; a través de un proceso de fatiga como ya se describió. A través del mismo proceso de fatiga, la propagación de un poro causó la fractura transversal de la **Figura 39**.

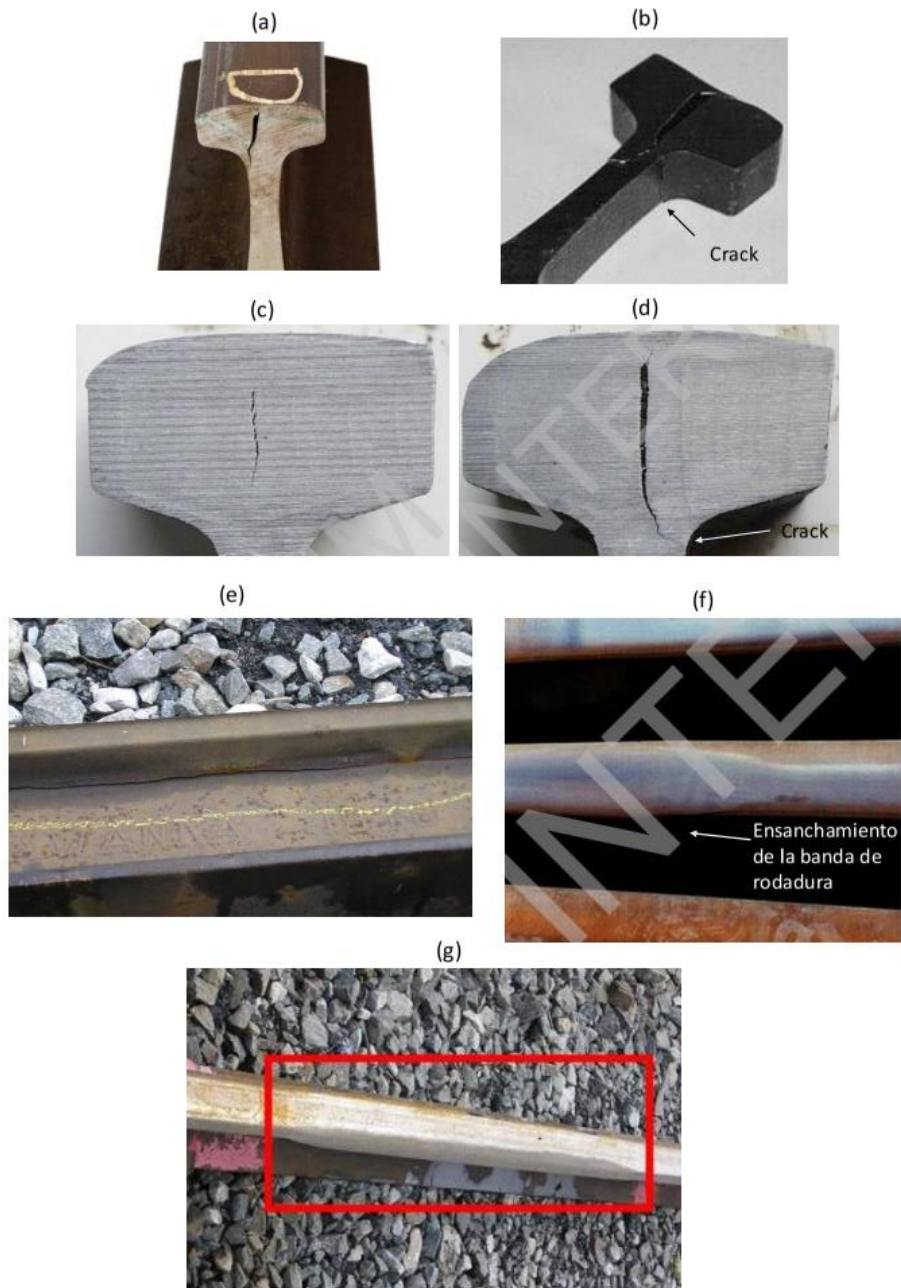
**Figura 42.** Separación vertical de la cabeza. (a) y (d) [3] defectos grandes; (c) [3] defecto medio; (b) [3] fractura; (e) [4] fisura entre la cabeza y el alma con sanfrgado; (f) [3] ensanchamiento de la banda de rodadura; (g) [4] descoloración oscura en la zona de defecto.

En la Figura 42 (a), (b), (c) y (d) se tienen diferentes separaciones verticales de la cabeza. En (b) ya se produjo la fractura; (a) y (d) se clasifican como defectos grandes; mientras de (c) es un defecto medio.

(i) Una banda oscura sobre la superficie de rodadura, similar a una aplanadura, Figura 42 (g).

(ii) El ensanchamiento de la cabeza; y el lado de la cabeza donde la separación esta desplazada puede mostrar signos de hundimiento o caída, Figura 42 (f).

(iii) La caída de la cabeza puede causar la aparición de una banda de óxido en la zona de empalme cabeza/alma. En etapas avanzadas, es evidente un sangrado de la fisura en la zona de empalme, Figura 42 (e).

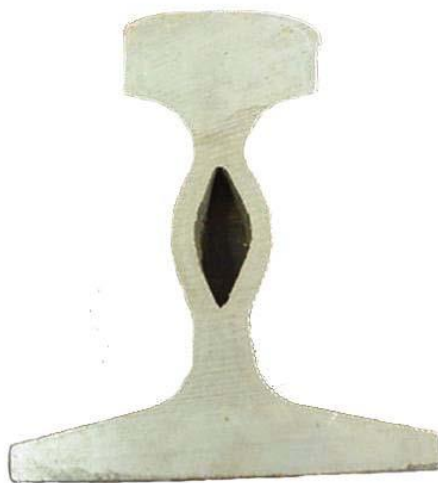
**Figura 43.** Abombamiento del alma por presencia de una cavidad.

Las cavidades en rieles muestran las siguientes características: (i) Abombamiento del alma en ambos lados. (ii) Un ligero hundimiento de la cabeza del riel en la zona por encima de la cavidad.

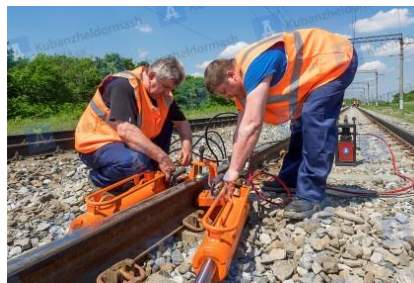
**Figura 46.** Tensionado hidráulico de rieles para ajustar la apertura entre los rieles.

**Origen:** Una fisura de agujero de perno es normalmente el resultado de un esfuerzo inusual a lo largo del borde del agujero del propio perno. Estos esfuerzos pueden ser causados por las eclisas o por las juntas de bombeo, Figura 46; perforado inapropiado; excesivo desgaste en las eclisas; o impactos anormales en los extremos del riel causados por el material rodante. Los puntos de origen pueden ser esfuerzos de contacto entre el riel y el perno o en una rebaba en el borde del agujero dejada durante la operación de perforado.

Este tipo de defecto también puede desarrollarse en el área de empalme de la cabeza en la unión de los extremos del riel como resultado de las condiciones de esfuerzos extremos creados por las juntas de bombeo hidráulicas, ver Figura 46, o las eclisas.

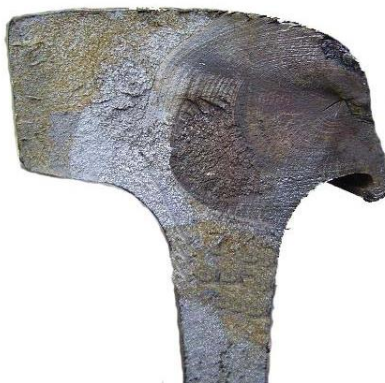
Figura 47. Detalle de fractura inversa.

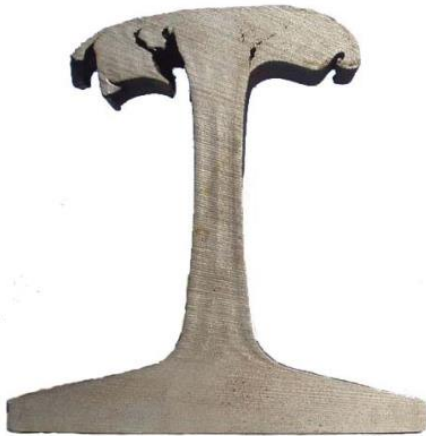
**Figura 48.** Corte o cizallamiento.

El aspecto del colapso de la cabeza de un riel por ruptura de corte se muestra en la Figura 48.

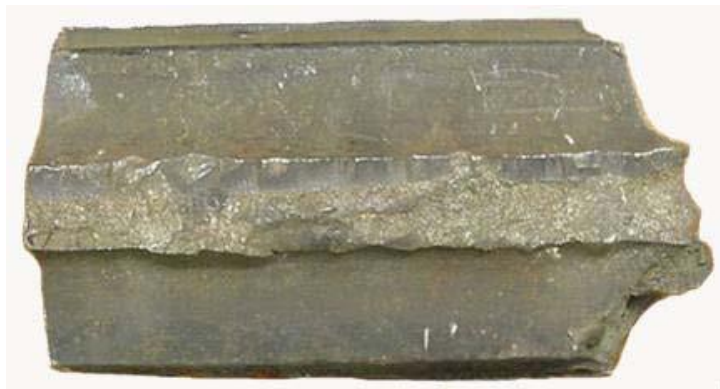
**Figura 49.** Separación del alma y la cabeza, mostrando progresión en el alma.

La separación de la cabeza y el alma es una fractura progresiva en dirección longitudinal, que separa la cabeza y el alma del riel en el empalme bajo la cabeza. La separación es a lo largo de una grieta que se extiende verticalmente hacia o a través de la cabeza, en o cerca del centro de la cabeza. Una fisura o una veta de óxido puede aparecer bajo la cabeza cerca del alma, o las piezas se pueden separar por el lado de la cabeza. En la Figura 49 se muestra el aspecto del alma separada de la cabeza, vista de arriba.

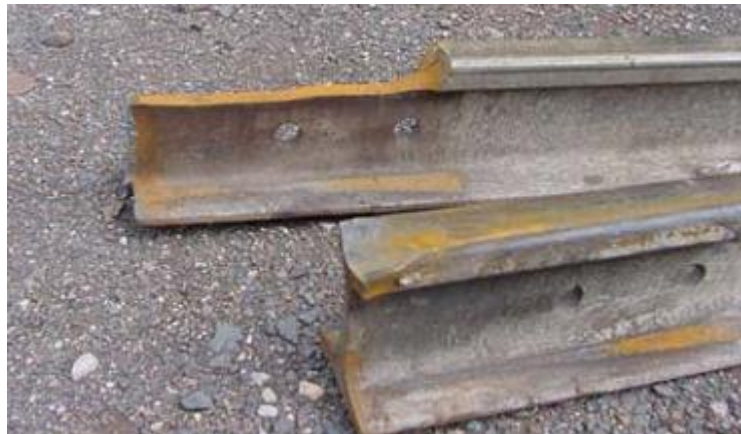
**Figura 50.** Separación del alma y la cabeza en el extremo del riel.

Existe otra separación entre la cabeza y el alma que se presenta en los extremos del riel. Es una fractura progresiva, que separa longitudinalmente la cabeza del alma del riel en el área de empalme, Figura 50.

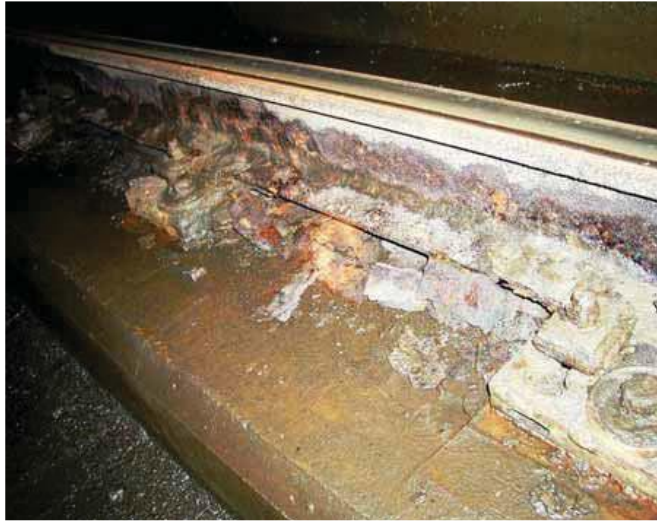
**Apariencia:** La corrosión se manifiesta mediante picaduras o cavidades sobre la cara superior del patín o en el alma del riel. Los casos de corrosión más severos generalmente ocurren por debajo del patín; en este caso no es visible cuando el riel se encuentra ubicado en la vía. La Figura 53 muestra un ejemplo de corrosión.

**Figura 53.** Corrosión sobre el riel, sistema de fijación y placas.

**Detección:** La corrosión algunas veces puede ser detectada mediante inspección visual, salvo en la base del patín.

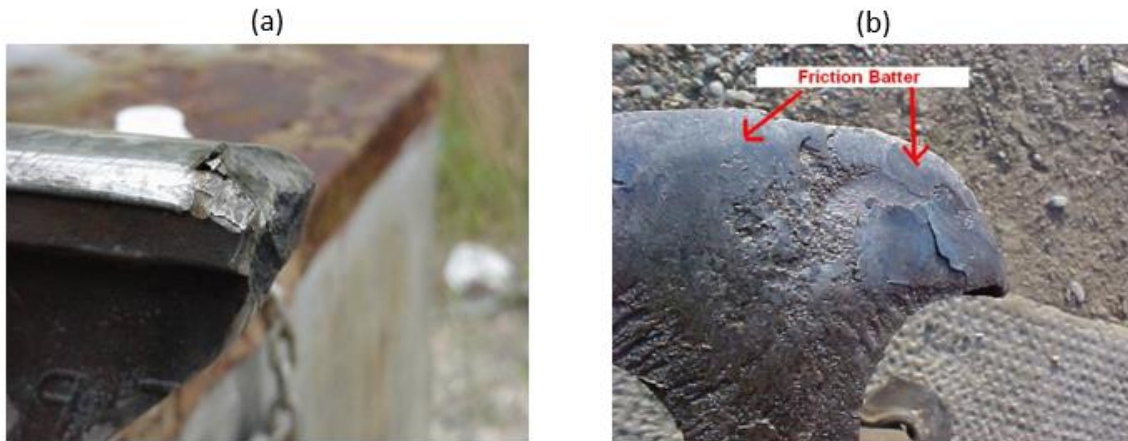
La **abolladura por impacto** resulta a partir de la fractura del riel, o en una unión defectuosa, cuando la superficie queda expuesta al impacto de la rueda. Una abolladura por impacto de las ruedas en una superficie de fractura se muestra en la Figura 54 (a).

La **abolladura por fricción** resulta de la suficiente de separación de la sección del riel que permite que las dos caras de fractura, o de una unión defectuosa, hagan contacto bajo la acción de una carga, Figura 54 (b).

**Figura 54.** (a) abolladura por impacto de las ruedas; (b) abolladura por fricción, [4].

Ambos casos pueden borrar la zona de encuentro de las caras de fractura, impidiendo la identificación de condiciones de fatiga sub-superficiales.

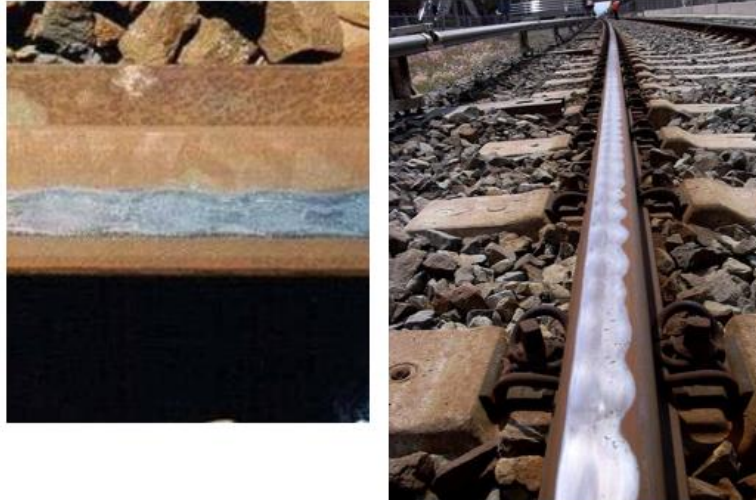
**(a) Paso corto:** de aproximadamente 30 mm a 90 mm en longitud de onda, como se ilustra en la Figura 55.

**Figura 55.** Corrugaciones de paso corto, [3].

Las corrugaciones de **paso corto generalmente se desarrollan** bajo operaciones de pasajeros, de carga nominal por eje más ligeras (< 20 toneladas). La profundidad de estas corrugaciones suele ser inferior a 0,2-0,3 mm.

**Origen:** Se cree que las **corrugaciones de paso corto** se forman a partir del desgaste diferencial causado por una acción de deslizamiento longitudinal repetitiva de la rueda sobre el riel, ya sea a través de la aceleración, el frenado o el movimiento lateral a través del riel. Las oscilaciones longitudinales pueden desarrollarse, también, debido a la excitación de la

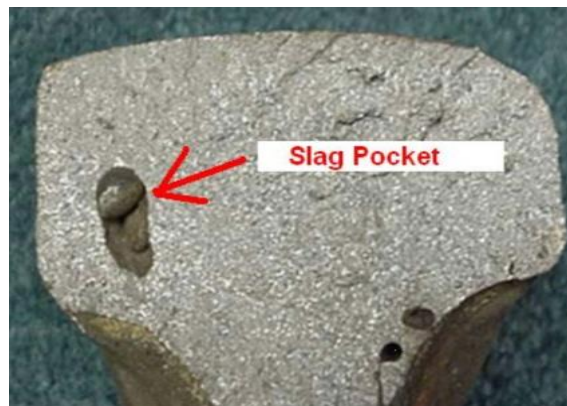
**Figura 57.** Falla en una soldadura aluminotérmica iniciada en escoria atrapada.

En la Figura [4] se tiene una fractura de soldadura aluminotérmica provocada por escoria atrapada; mientras que la Figura 58 muestra la falla total de una soldadura del mismo tipo por porosidad severa.

El óxido, Figura 59 y 60, la escoria Figura 57 y 61, o la arena atrapada pueden iniciar la propagación del defecto hasta la rotura; un pequeño poro puede producir el mismo efecto de propagación del defecto y debilitamiento de la soldadura. Un defecto puede originarse de un lado de la soldadura y propagarse hacia el otro, hasta producir la rotura en una fractura oblicua, Figura 62.

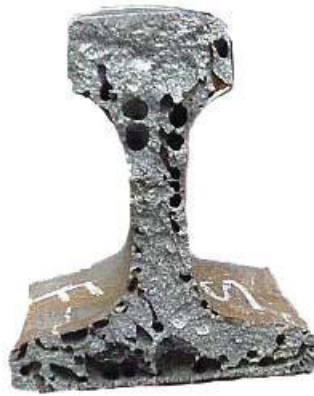
**Figura 58.** Soldadura aluminotérmica mostrando porosidad severa.

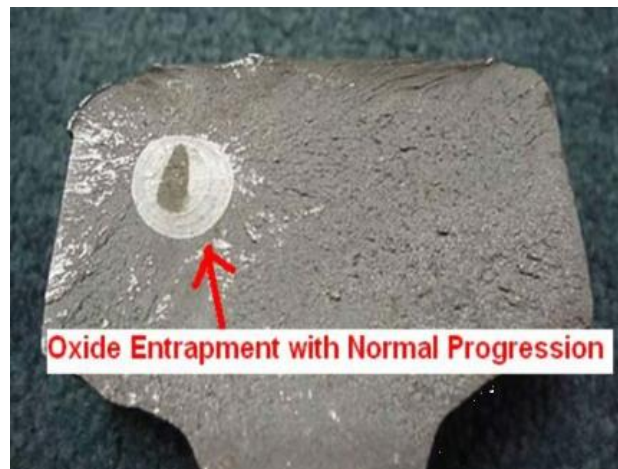
**Figura 59.** Falla en una soldadura a tope por flash eléctrico iniciada en óxido atrapado.

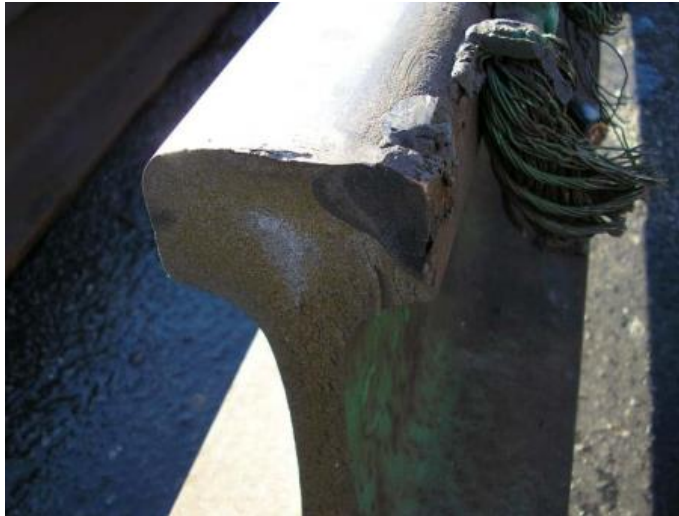
**Figure 62.** Defecto transversal desarrollado a partir de una conexión eléctrica.

Una falla de una conexión de enlace soldada es un defecto progresivo, generalmente transversal o compuesto, el cual se desarrolla y expande a partir de un punto de soldadura sobre la cabeza del riel, donde un alambre de cobre es adherido mediante soldadura. En la Figura 62 se muestra el detalle de una fractura transversal iniciada a partir de un defecto en una soldadura de cable; y en la Figura 63 se tiene una fisura propagada en dos sentidos, iniciada también en una conexión soldada.

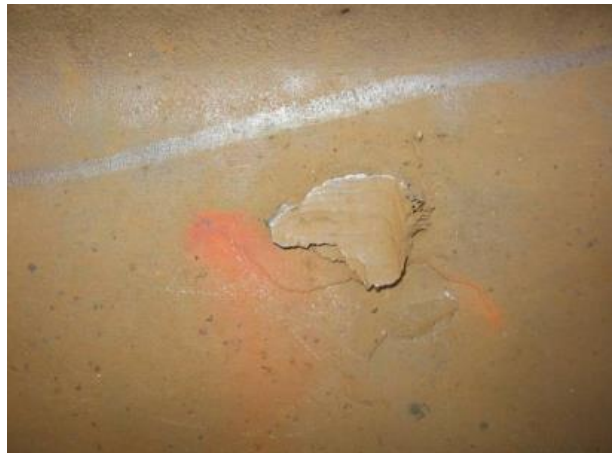
**Figure 63.** Desarrollo de un defecto en el alma a partir de una soldadura de cable eléctrico.

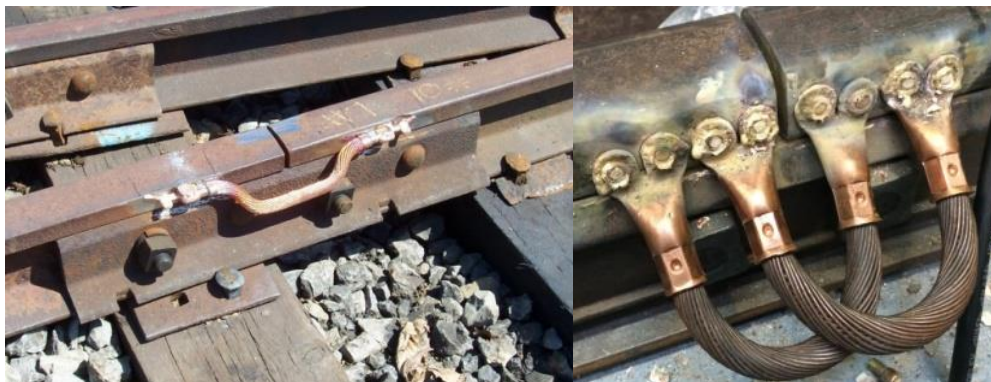
Una conexión de enlace sirve para conectar eléctricamente los rieles en las aberturas que quedan cuando se emplean juntas mecánicas o eclisas, Figura 64.

**Figura 64.** Conexiones eléctricas sobre la cabeza de rieles.
