Fatiga de contacto por rodadura en rieles

Ingeniería Ferroviaria

Versión 2018

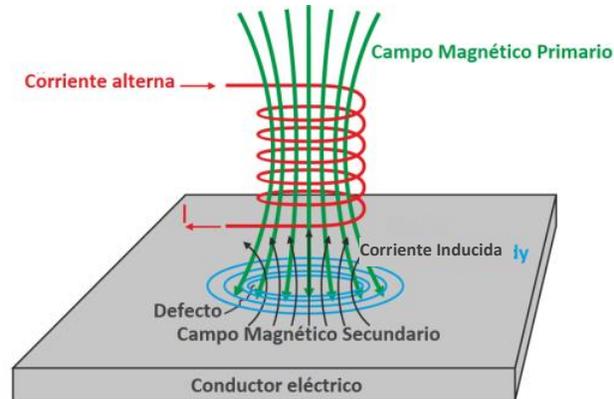
Figura 1: Campo magnético primario y secundario. Corriente inducida sobre el espécimen de prueba.

El END por CI se fundamenta en la ley de Faraday-Lenz. Una bobina (o varias según la técnica) alimentada por una corriente alterna produce un campo magnético denominado primario, el cual genera corrientes inducidas en el componente conductor a inspeccionar. Mediante la misma bobina u otra bobina o sensor inductivo (o conjunto de sensores) (Figura 1) se concatena el campo magnético secundario producido por las CI; el parámetro eléctrico que se registra y da cuenta de este fenómeno es la impedancia reflejada debida a dichas CI.

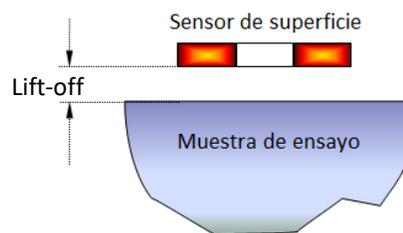
Figura 2: Lift off, sensor (bobina) y muestra.

y lograr la identificación de defectos o la selección de materiales, durante un ensayo de CI. En los ensayos convencionales de CI, la presencia de esas señales no deseadas hace a menudo imposible la aplicación del mismo. Como un ejemplo de la nueva tendencia en este sentido, en [11] se presenta un novedoso análisis de las señales de CI en la inspección de rieles, con el cual se estudia la compensación de la señal de variación de lift-off (Figura 2) debida a las vibraciones que se producirían en una inspección montada en un tren.

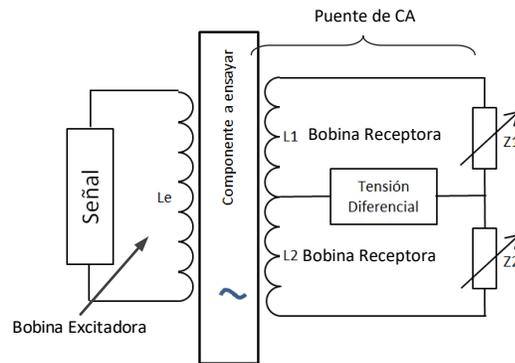
Figura 3: Puente de CA de un equipo CI. Técnica emisor - receptor.

Esa impedancia depende de la frecuencia de ensayo; de las características electromagnéticas del material (permeabilidad magnética y conductividad eléctrica); de las geometrías del componente y de las bobinas; del espacio existente entre la bobina (o bobinas) de inspección y la pieza bajo prueba (en CI esta separación se denomina lift-off, ver Figura 2); también depende del estado de la superficie del componente (rugosidad, presencia de óxidos, etc.) y de la microestructura del material. Los equipos convencionales de CI utilizan la técnica de puente de corriente alterna (CA) para registrar variaciones en la impedancia reflejada [8]. En el método de CI se pueden aplicar diferentes técnicas, según como se conecten las bobinas (o la bobina) de emisión y recepción, [8]. En el caso de la técnica emisor - receptor, una bobina (o varias) emite la onda electromagnética que crea las CI en el material a inspeccionar, y otras bobinas (o una sola) denominadas receptoras colectan el campo secundario y forman parte de unas de las ramas del puente del mencionado puente de CA, Figura 3. Durante la aplicación convencional del ensayo se procede de la siguiente manera: se balancean las señales de referencias en el puente CA con la bobina (o bobinas) sobre una zona del material sin indicaciones (es decir sin defectos, bordes, etc.); luego se procede al escaneo (o inspección) de la superficie. En el caso de pasar la sonda por una discontinuidad del componente se origina un desbalance en el puente que es registrado como un patrón tipo Lissajous en la pantalla del equipo de CI.

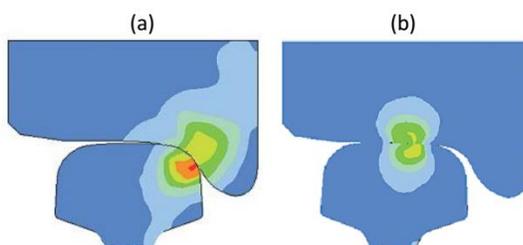
Figura 4: Tensiones de contacto en la interface rueda/riel, [13]: (a) en curvas cerradas, (b) en vías rectas.

Este fenómeno afecta particularmente al riel exterior de curvas entre 500 y 5000 metros de radio, porque la pestaña de la rueda es empujada hacia la esquina de trocha, Figura 4 (a), [13]. En el caso de una vía recta la zona de contacto “debería” ser sobre la banda de rodadura; aquí, si bien las tensiones son diferentes y menores que en el caso de las curvas, el fenómeno también puede producirse, Figura 4 (b), [13]. Además, debe tenerse en cuenta que según la inclinación de la curva y el estado de los perfiles de la rueda y el riel (además del estado general del material rodante: bogie, ejes, etc.) pueden producirse más de un punto de incremento de tensiones sobre el riel (que lo señalado en la Figura 4), [14]. Para comprender mejor las tensiones ejercidas sobre un riel en servicio puede consultarse [12].

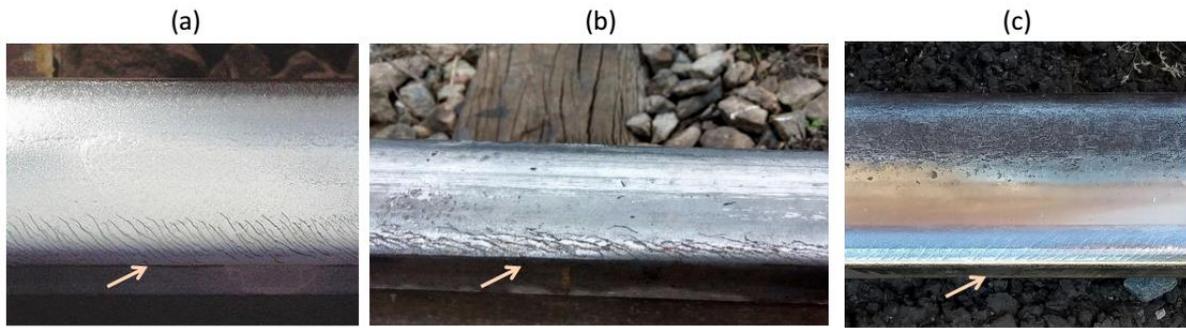
Figura 5: Head check en la región esquina de trocha. (a) Indicaciones de head checks, método de END de partículas magnéticas [13]. (b) Vía Línea San Martín, Argentina. (c) Vía Línea Sarmiento, Haedo, Argentina.

Los defectos de FCR que más comúnmente se presentan son: “head checks” (HC) (Figuras 5 y 6), descascarillado (“shells” o “shelling”) (Figura 7) y “squats” (Figura 8) ([13], [15], [16], [17]); en menor medida se presentan descamaciones leves (“mild flakings”) (Figura 9 (a) línea Sarmiento, Argentina; Figura 9 (b) [18] y “belgrospi” [19] (Figura 9 (c)). Los squats, el descascarillado en estado incipiente, los head check, las descamaciones y los belgrospi visualmente se observan como daños leves o de poca pérdida de material; pero esta apreciación puede ocultar el desarrollo de un daño más severo hacia el interior del riel.

Las Figura 5 (b) y (c) muestran defectos producidos por FCR en líneas ferroviarias argentinas; el caso de la Figura 5 (c) corresponde a HC incipientes en las cercanías de la estación Haedo de la línea Sarmiento; se debe mencionar que estas vías son nuevas, han pasado menos de 10 años desde su renovación. La importante renovación de infraestructura en general (material rodante, vías, puentes, viaductos, etc.) que está llevando adelante el Estado Nacional, exige que se evalúe en rieles la existencia de defectos producidos por FCR en su estado incipiente; si se quiere lograr un plan de conservación exitoso. Esta afirmación se deduce de lo descrito más arriba sobre las causas más probables que originan el fenómeno de FCR en la actualidad: rieles nuevos que son más duros y

Los *head checks* aparecen en la superficie del riel como un patrón de fisuras pequeñas (a veces conocido como patrón de piel de serpiente). Se producen principalmente en la región esquina de trocha Figura 5; pero también se pueden presentar en la parte superior de la superficie del riel como se muestra en la Figura 6. El término "*head checks*" surgió del aspecto de las fisuras que ocurren en la esquina de trocha; pero se utiliza también para el daño análogo producido sobre la banda de rodadura. Estas fisuras o "*cracks*" se extienden hacia adentro del riel en un ángulo de 15° a 30° con respecto a la superficie del riel en la dirección de rodadura, Figura 11, [20]; y ocurren en grandes cantidades distribuidas en toda la zona afectada, Figuras 5, 6 y 10 (c). En [20] se informa una distancia entre cracks de 0.5 a 7 mm y se evalúan fisuras producidas por HC con profundidades entre 1 y 6 mm. Luego de que aparecen, en etapas avanzadas de su crecimiento suelen ocasionar desprendimientos o descamaciones, las cuales pueden llegar hasta 15-10 mm de ancho y 3 mm de profundidad, [17], Figuras 6 (b), 10 (b) y (c).

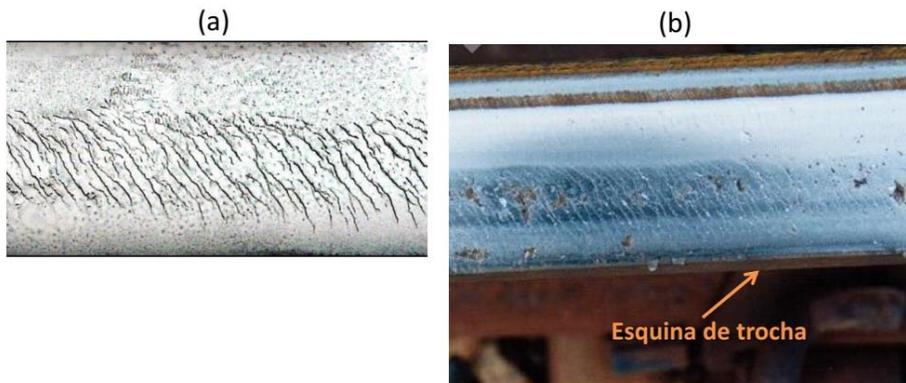
Figura 6: Head checks en la superficie de rodadura: (a) HC [16], (b) HC con descamaciones [17].

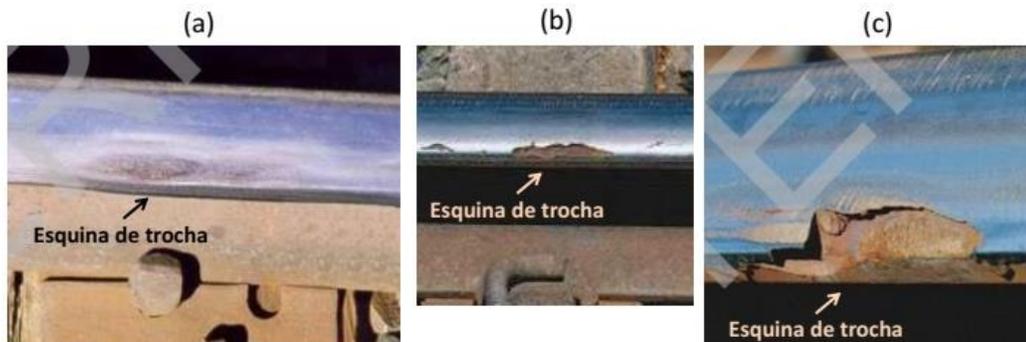
Figura 7: Descascarillado (shelling) en diferentes etapas, [17].

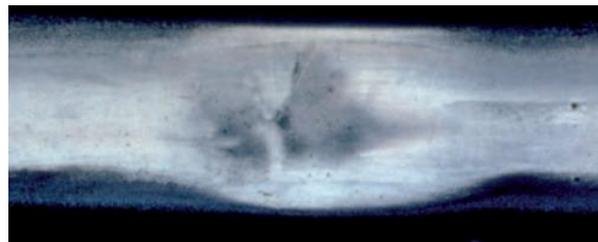
Figura 8: Squat, [15].

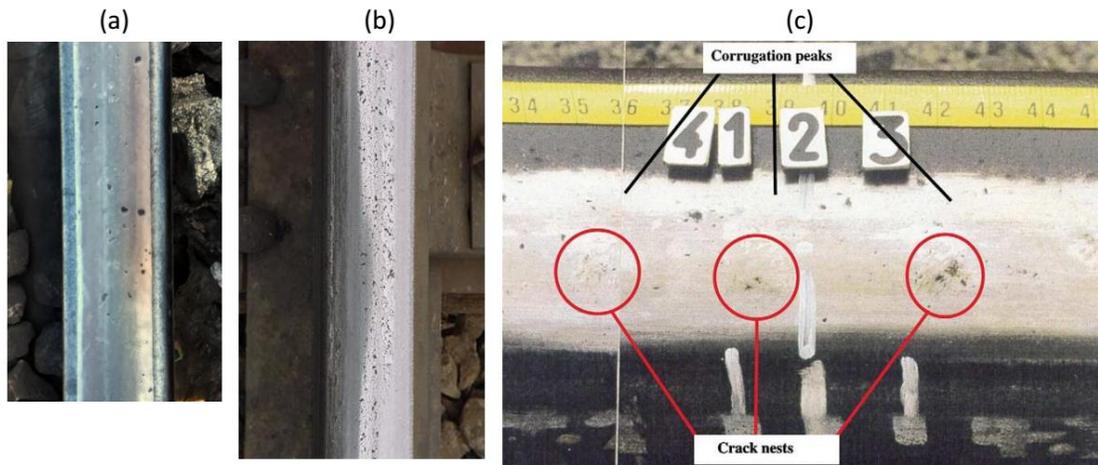
Figura 9: (a) y (b) descamaciones leves (mild flakings): (a) línea Sarmiento cercana estación Haedo, (b) [18]. (c) belgrospis (círculos rojos) en zona de corrugación, [19].

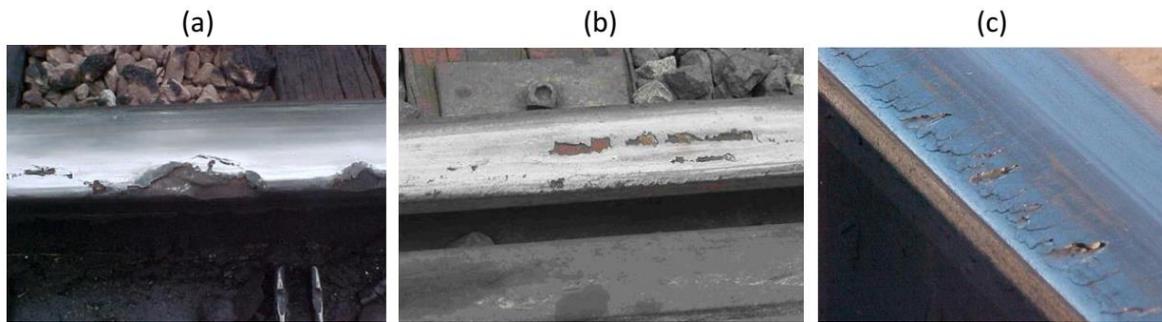
Figura 10: (a) descascarrillado (shelling severo), (b) spalling en la superficie del riel, (c) descascaramiento (flaking severo) en la superficie del riel cercana a la esquina de trocha, [18].

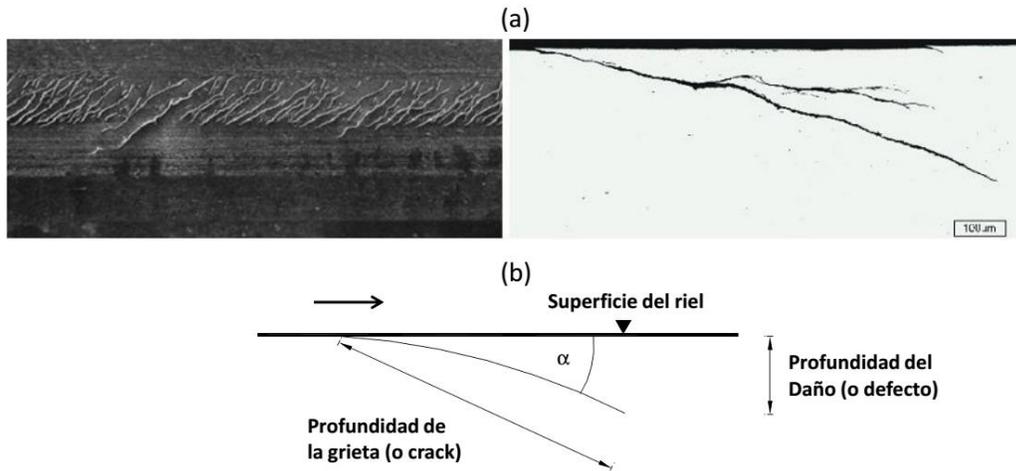
Figura 11: (a) [20], (b) [16], la flecha indica la dirección de rodadura.

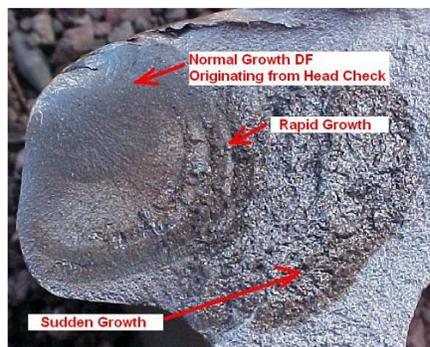
Figura 13: Detalle de fractura de un riel luego de una rotura ocasionada por la propagación de un head checks, [18].

Cuando ocurre una fractura frágil real, la posibilidad de que se produzca una serie de fracturas causadas por otros HC existentes en la cercanía es muy alta; pueden romperse varios metros de riel, causando un descarrilamiento del vehículo involucrado. La superficie real de fractura que muestra un riel que falla en servicio por el crecimiento de un defecto producido por FCR, es la típica superficie de fractura por fatiga, Figura 13; donde se distinguen dos superficies visualmente diferentes: área de fatiga (la cual se divide en las zonas de crecimiento normal y rápido) y área de rotura (crecimiento repentino), [18].

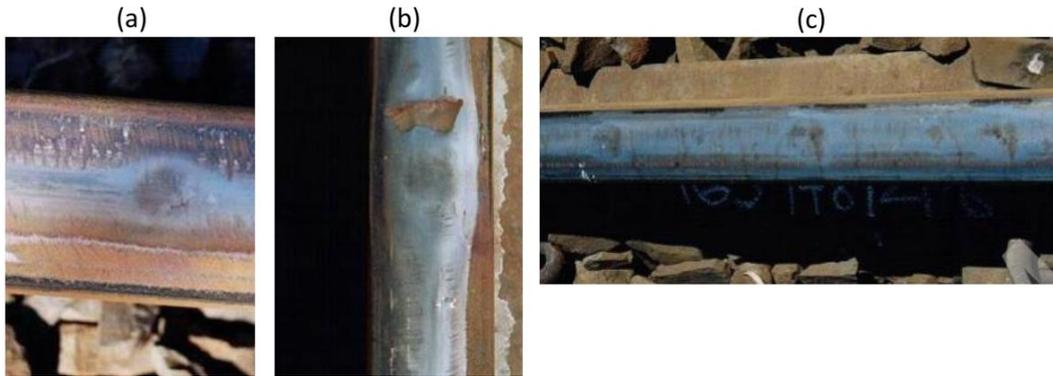
Figura 14: Ejemplos de squats de corona: (a) pequeño, (b) grande y (c) múltiple, [17].

(1) Los más comunes son los que se inician en forma sub-superficial debajo de la superficie de rodadura de la cabeza del riel, y son fácilmente identificables por inspección visual como manchas oscuras o “moretones” y se suelen llamar squats de corona (“*rail crown squats*”), Figura 14, [17].

La zona defectuosa aparece oscurecida, Figura 14, esto se debe a la existencia de cracks sub-superficiales que se extienden principalmente en un plano horizontal entre 3-5 mm por debajo de la superficie, Figura 15, [15]; esto causa una depresión en la superficie del riel. Cada squat de este tipo consiste en dos fisuras sub-superficiales mayores: una fisura principal que se propaga en la dirección de rodadura, y una fisura asociada que se propaga en la dirección opuesta. La fisura principal suele ser varias veces mayor que la fisura asociada, y está formada por un crack principal y un número de cracks menores o secundarios que se ramifican desde el primero, como se ilustra en la Figura 15. Se cree que este tipo de squats se origina en micro-deslizamientos que tienen lugar detrás de la zona de adhesión de la rueda, por lo que se clasifican también como daño de FCR, [15] y [17].

Ambos tipos de squats se producen principalmente en rieles de cabeza endurecida de curvas poco pronunciadas y en vías tangentes. También pueden ocurrir como defectos aislados o como múltiples defectos aislados, Figuras 14 y 16. La profundidad y la extensión del crack sub-superficial

Las depresiones en la banda de rodadura asociadas a este tipo de defectos, Figura 14 y 16, incrementan las cargas verticales por impacto de las ruedas sobre el riel; lo cual exacerba el deterioro de las vías y del material rodante. Existe el peligro que alguna de las fisuras sub-superficiales comiencen a crecer hacia abajo convirtiéndose en un defecto transversal plano, similar al de la Figura 13; con la posibilidad de que resulte en la falla completa del riel si no se detecta a tiempo, como se muestra en la Figura 17. En menor medida las fisuras pueden ramificarse hacia la superficie y producir descamaciones, Figura 14 (b) y Figuras 16 (b) y (c).

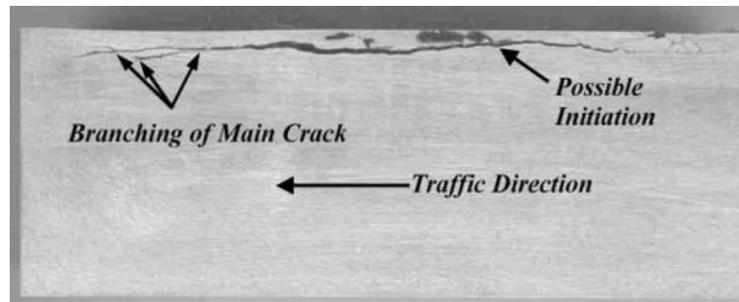
Figura 15: Sección transversal de un defecto tipo squats, [15].

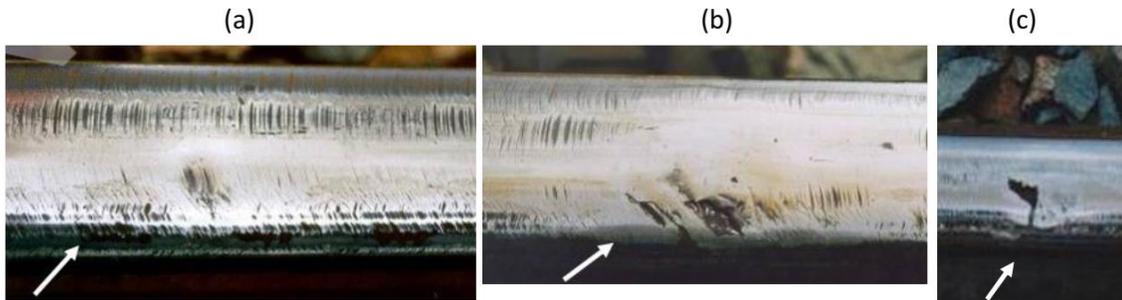
Figura 16: Ejemplos de squats iniciados en head checks de la esquina de trocha: (a) pequeño, (b) y (c) grandes; las flechas indican la esquina de trocha, [17].

(2) Son squats que se inician a partir de fisuras de head checks existentes en la esquina de trocha, Figura 16, [17]. Esos head checks eventualmente crecen lateralmente y se propagan en un plano horizontal (aproximadamente paralelo a la banda de rodadura) hacia el centro de la cabeza del riel; y en sus etapas de avance muestran un aspecto muy similar al otro tipo de squat. Por su origen, queda claro que este tipo de squats se clasifican como daño por RCF.

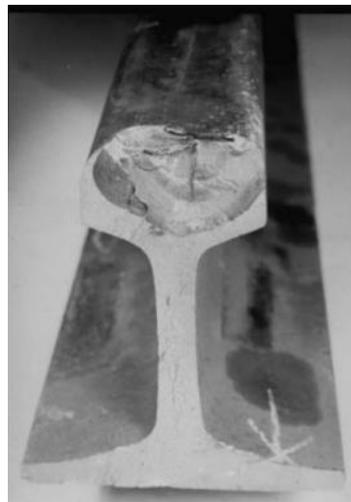
Figura 17: Rotura de un riel resultante de la propagación de una fisura de squats, [15].

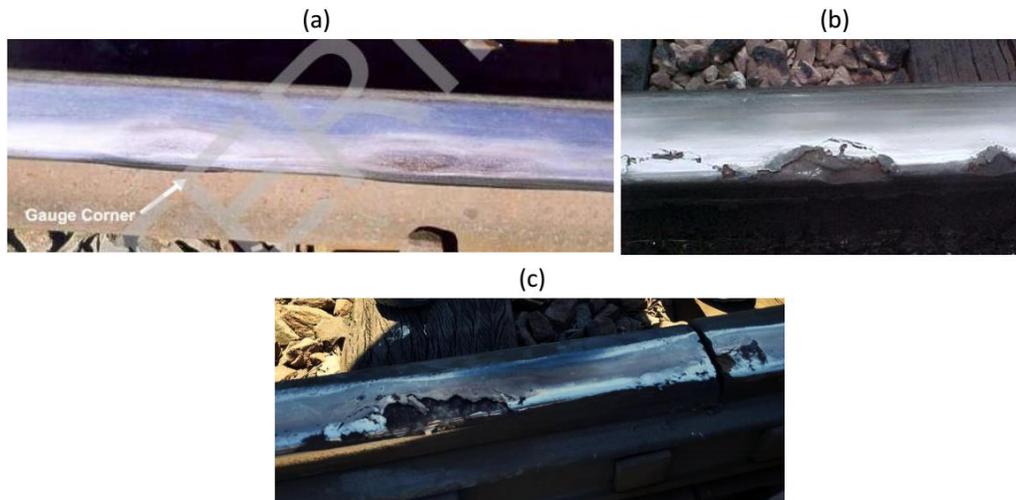
Figura 18: (a) Shelling en estado incipiente (manchas oscuras) (gauge corner: esquina de trocha), [17]. (b) y (c) descascarillados producido por shelling: (b) [18], (c) línea Sarmiento cercanía estación Haedo.

zona de la esquina de trocha (similares a los squats), Figura 18 (a), [17]. Las fisuras se desarrollan en planos horizontales y/o longitudinales, consistentes con la forma del riel en la esquina de trocha. Esas fisuras iniciales pueden continuar su crecimiento en una dirección longitudinal, sobre el plano en que se inició, con un ángulo entre 10° y 30° con respecto a la superficie del riel y luego producir un desprendimiento (descascarillado), Figura 18 (b), [18] y Figura 18 (c), línea Sarmiento (Haedo, Argentina); o girar hacia abajo para formar un defecto transversal el cual puede seguir creciendo en un plano transversal, y si no se detecta a tiempo puede llevar a la rotura del riel, Figura 19, [18].

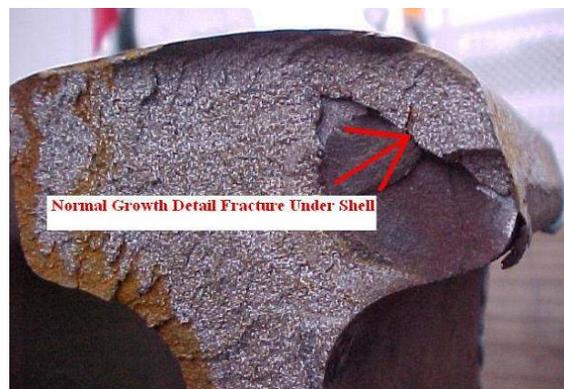
Figura 19: Detalle de fractura originada en un shell de la esquina de trocha, [18].
